## PROJECTE FINAL DE CARRERA

### **PROJECTE DE REHABILITACIÓ DEL MAS SITJAR DE SALT**

AUTORS: Carlos Sedeño Vila  
Jose Luís Pulido Escobar

TITULACIÓ: Arquitectura Tècnica. 2004-2008

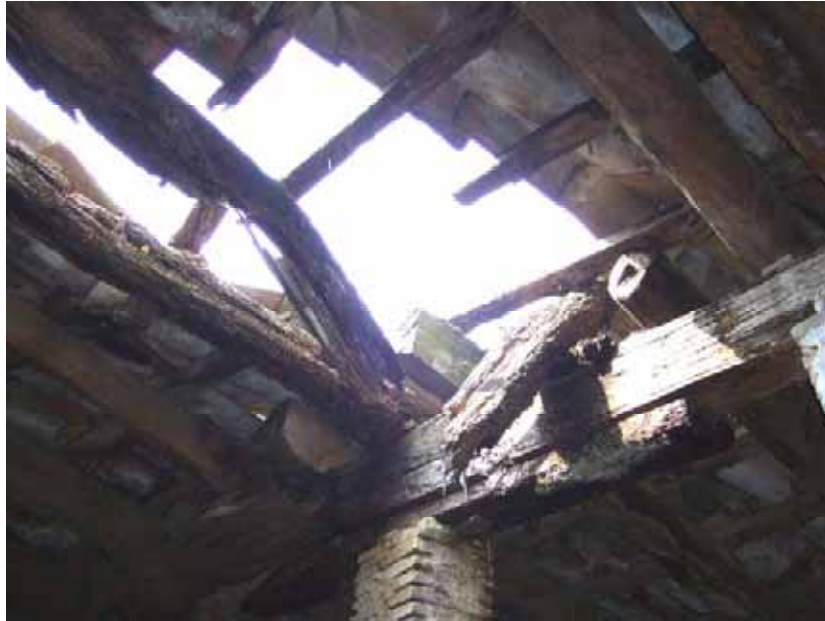
També vam veure com havien sostres de coberta que havien col·lapsat pel trencament de les biguetes de fusta.

Coberta de teula enfonsada

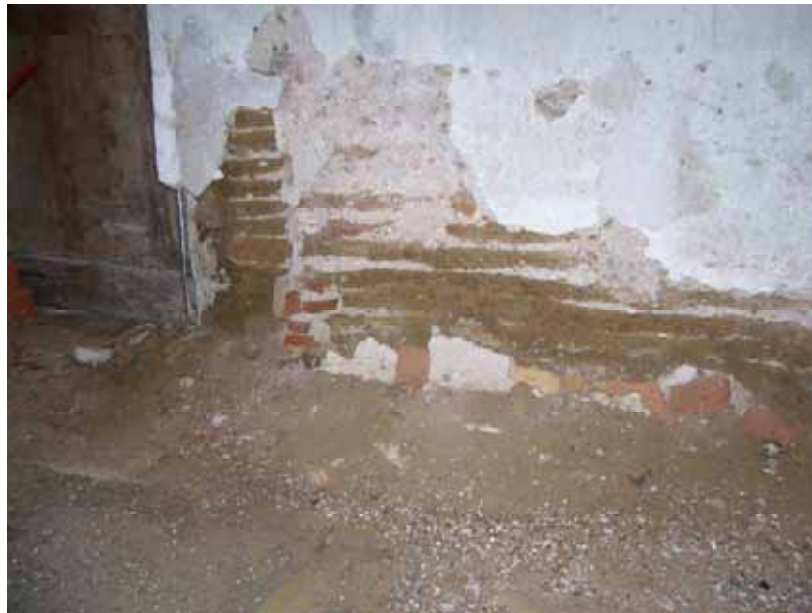
Pel que fa als paraments interiors vam veure zones on el material de la paret estava disgregat.

Disgregació del material del parament

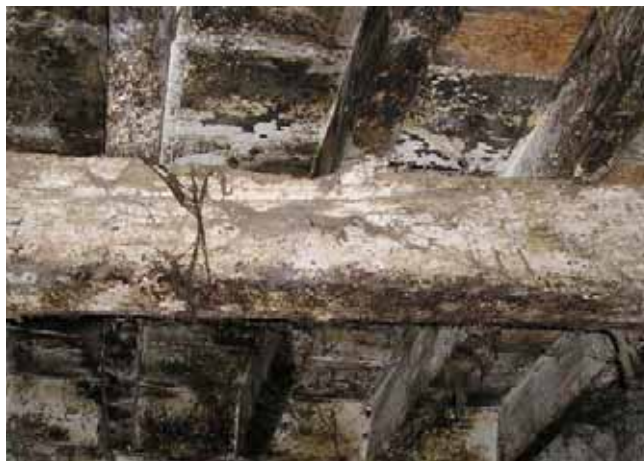
També s'ha evidenciat la presència de **fongs xilòfags**. Els fongs són vegetals d'organització cel·lular molt primitiva que viu de forma sapròfita, alimentant-se d'elements morts, o en forma paràsita, alimentant-se de substàncies d'altres animals o vegetals amb qui viuen units. Aquesta presència s'ha detectat per un color anormal de la fusta (enfosquiment).

Presència de fongs en sostre de fusta

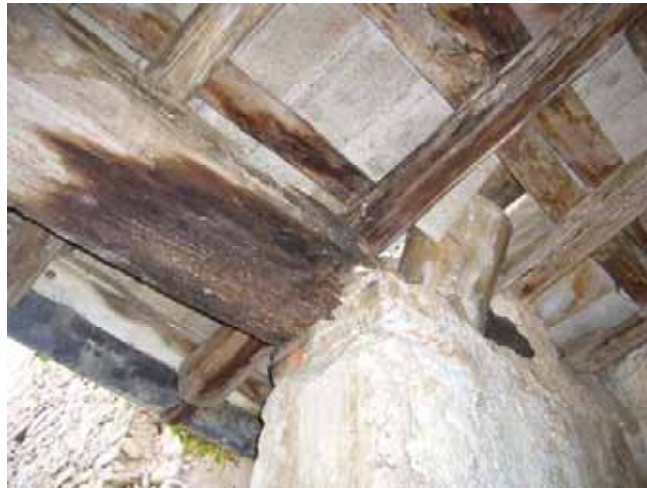
- 2.2. Agents abiòtics: S'ha detectat en la fusta un augment del volum i canvis de color provocats per la humitat. Aquesta, ve donada com conseqüència del deteriorament de finestres que provoca entrada d'aigua de pluja, també hi ha filtracions d'aigua a coberta, i falta de ventilació (obertures tapiades).

Excés d'humitat en cap de biga

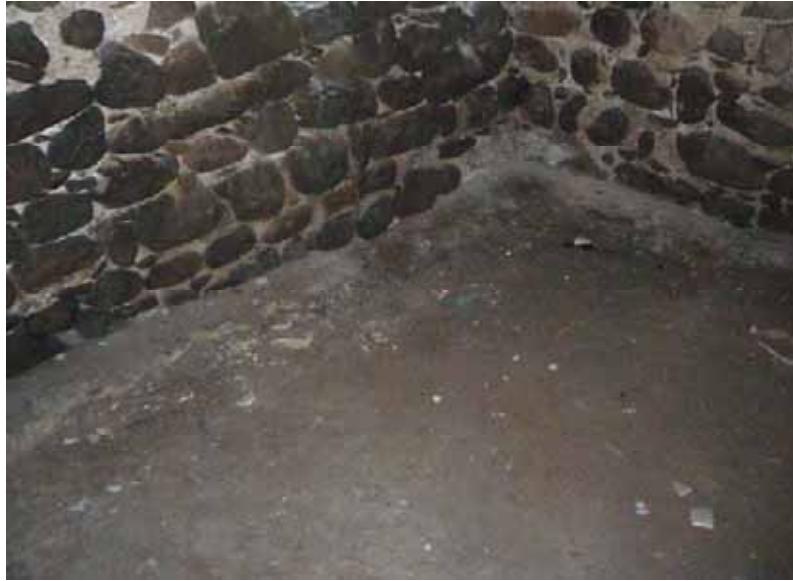
Foto 15: Terra de planta baixa sense pavimentar

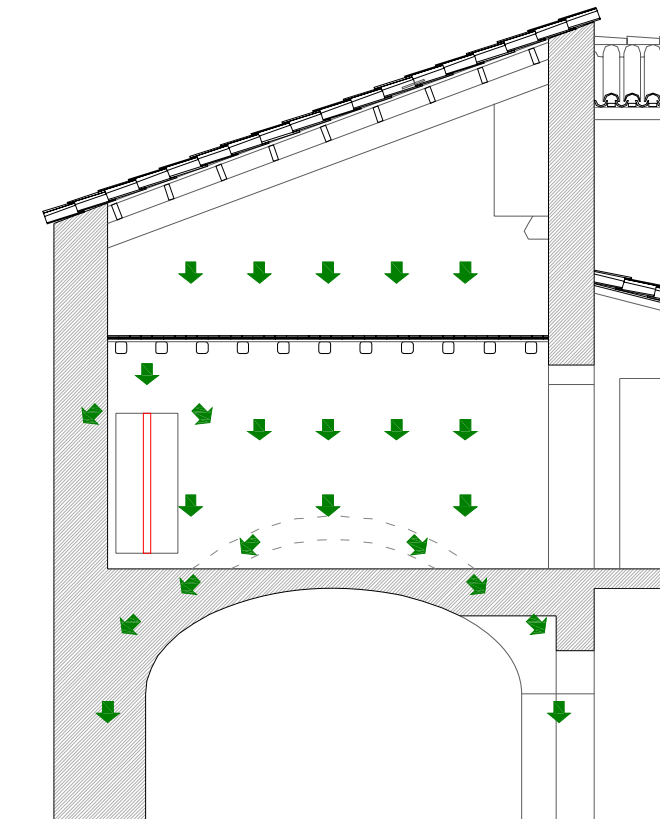
El causant principal del conjunt de patologies d'aquesta zona és la paret que recolza en la volta de planta baixa, provocant que la volta s'esquerdi en el seu punt més crític i no sigui capaç d'absorbir aquests esforços (Esquema 4). En el moment en que col·lapsa la volta, apareixen un seguit d'esquerdes a 45° en el parament (Esquema 5). Considerem que l'arc que es troba embegut en el parament, visible des de la planta primera, no treballa ni té cap funció estructural.

Esquema 4: Forma com treballa el conjunt.

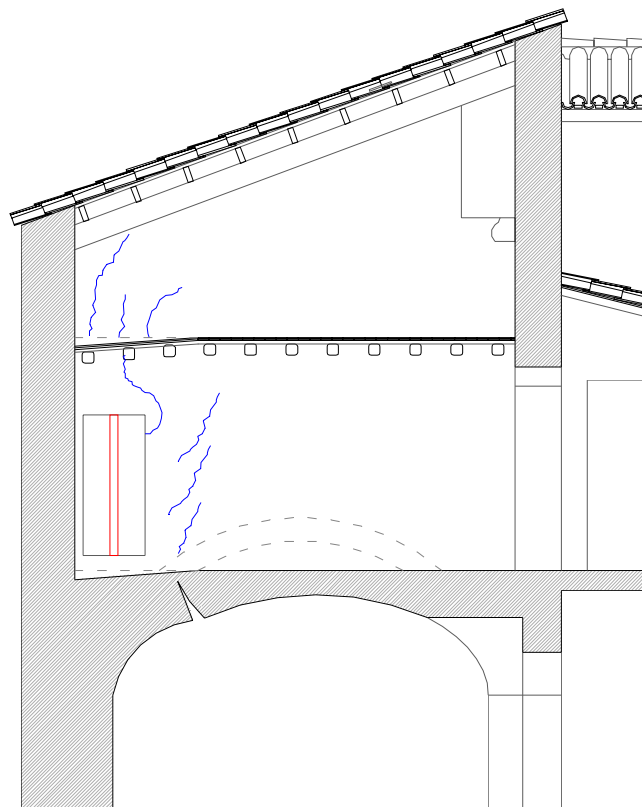
Esquema 5. Esquerdes produïdes pel col·lapse de la volta.

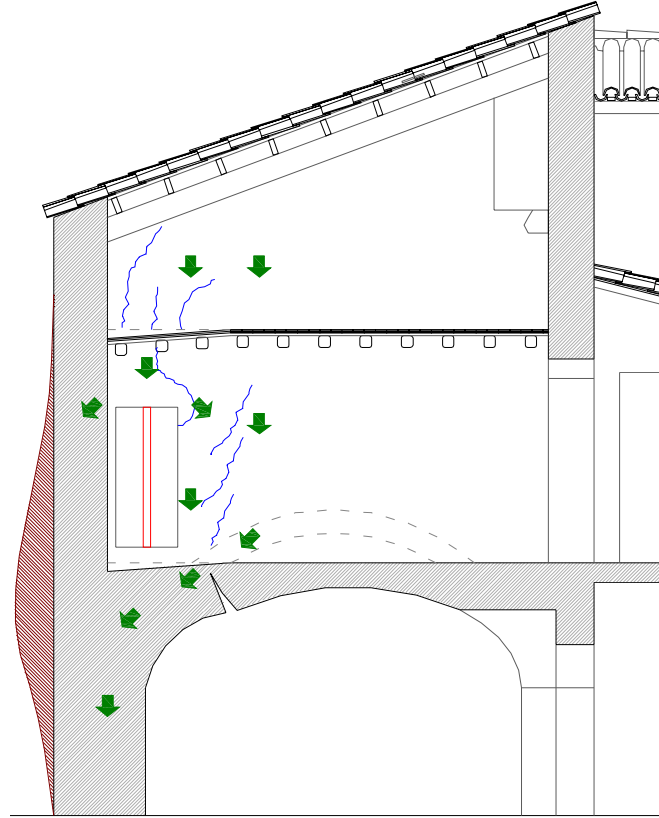
Com que la volta transmet les càrregues cap als laterals, la paret de façana no és capaç d'absorbir les empentes horitzontals. Apareixen dues esquerdes verticals a la façana que coincideixen amb la paret transversal. Abans de que apareguin les esquerdes, la façana a patit un guèrxament cap a l'exterior (Esquema 6).

Esquema 6. Guèrxament en la paret de façana.

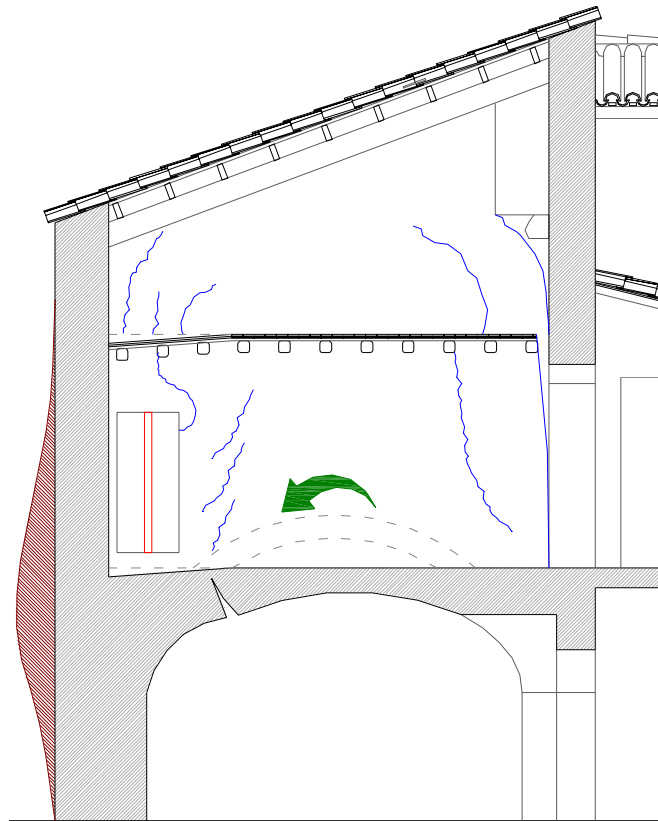
Degut a que la volta només col·lapsa en una banda, això provoca que la paret causant de la patologia sofreixi un moviment en forma de gir que fa que aparegui una esquerda vertical en el costat oposat (Esquema 7).

Esquema 7. Gir de la paret que provoca esquerdes verticals.

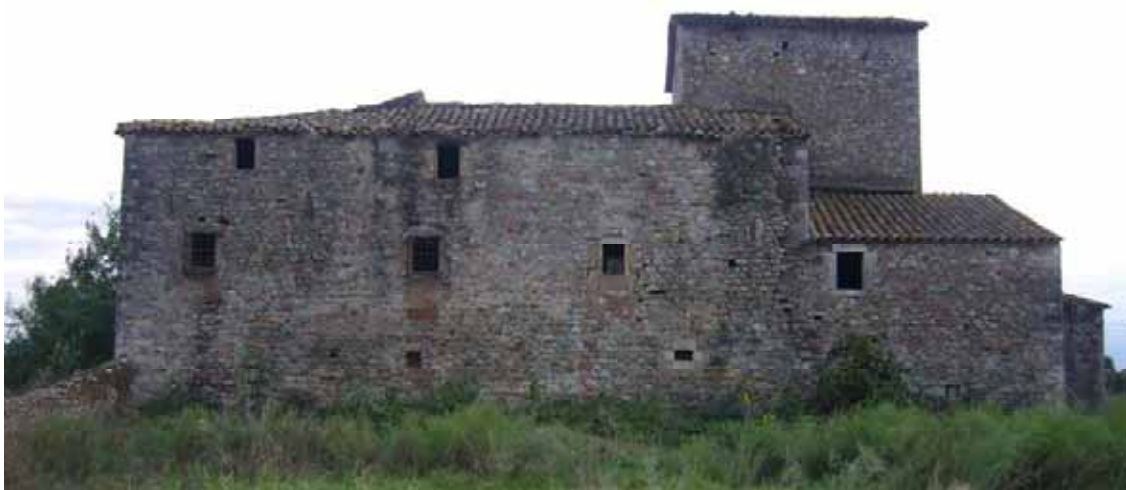
Foto 24: Façana Nord

En la façana Nord es detecta una irregularitat amb un canvi de pla entre la pedra i els carreus d'una de les cantonades. Sembla que sigui una esquerda, però si ens fixem per l'interior, no es detecta cap tipus d'anomalia. Tanmateix, si que es pot veure una entrada d'humitat en aquest punt.

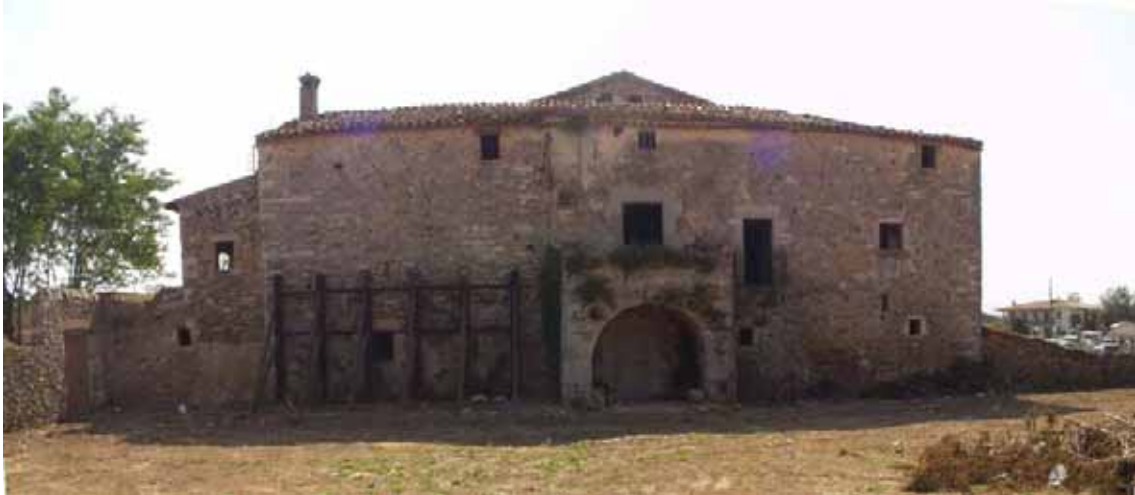
Foto 25: Façana Est

En la façana Est, la falta de manteniment de la jardineria del balcó ha provocat que creixi vegetació de forma descontrolada. També s'observa el reforç de la "zona crítica", que el formen una sèrie de perfils metàl·lics amb símptomes d'oxidació. Es deixen veure les dues esquerdes verticals que s'han comentat anteriorment.

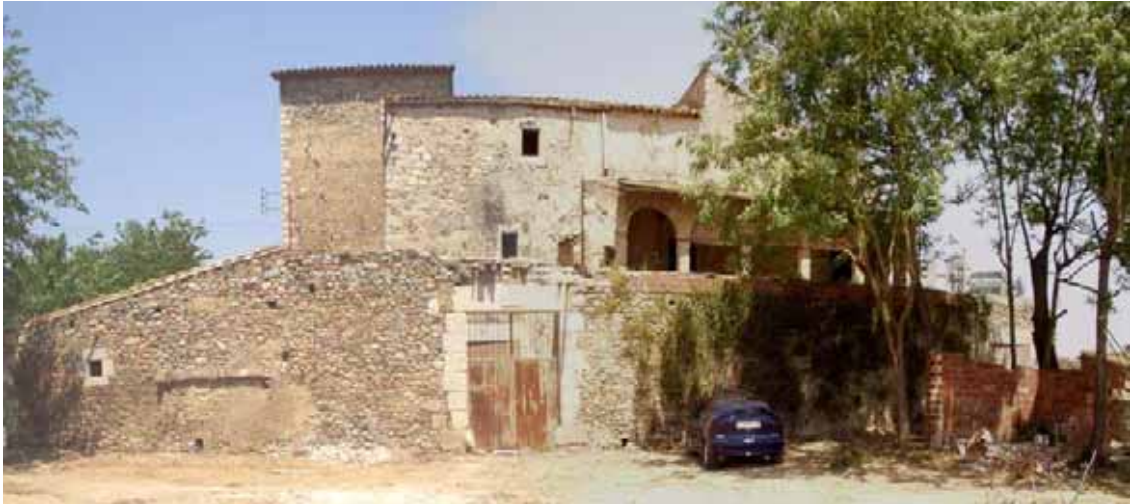
Foto 26: Façana Sud

En la façana Sud, igual que ha succeït amb el balcó, la falta de manteniment de la jardinera ha provocat que creixi vegetació de forma descontrolada en el mur exterior. S'observa una fissura vertical en el parament de la torre, però té l'aspecte de ser antiga i no continuar creixent. En el porxo també trobem patologies, que s'han detallat anteriorment.

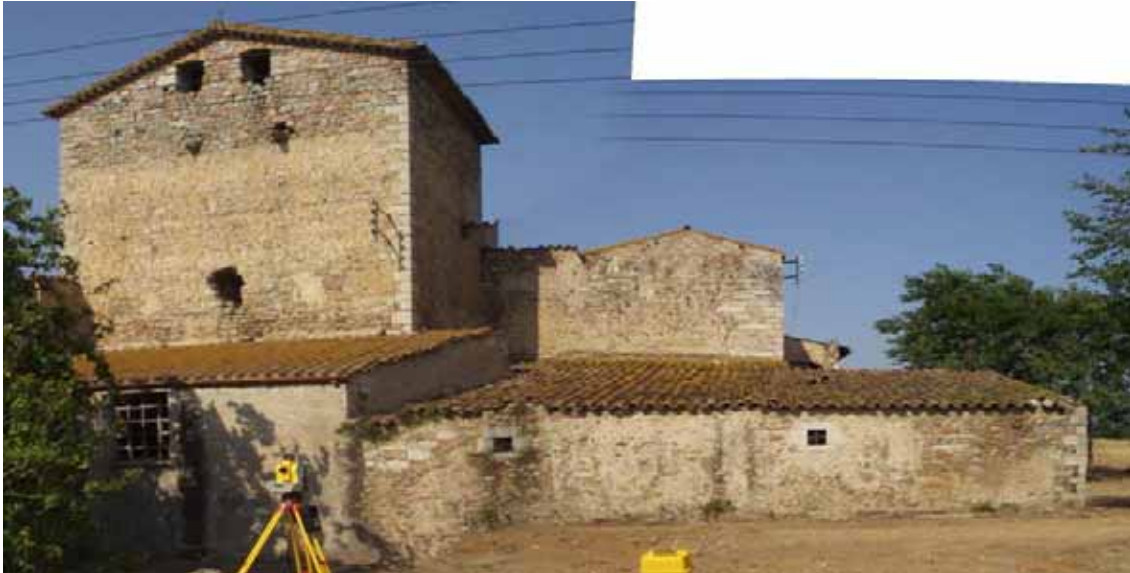
Foto 27: Façana Oest

En la façana Oest, hi ha una obertura a la torre que, sense saber la causa, es troba sense cap tipus de brancal ni dintell, és per això que considerem que està en una situació precària. Es detecta una esquerda en una de les cantonades de l'edifici, provocada per una deficient unió dels carreus de la cantonada i la resta de pedra de façana. Aquesta esquerda també és visible des de l'interior.

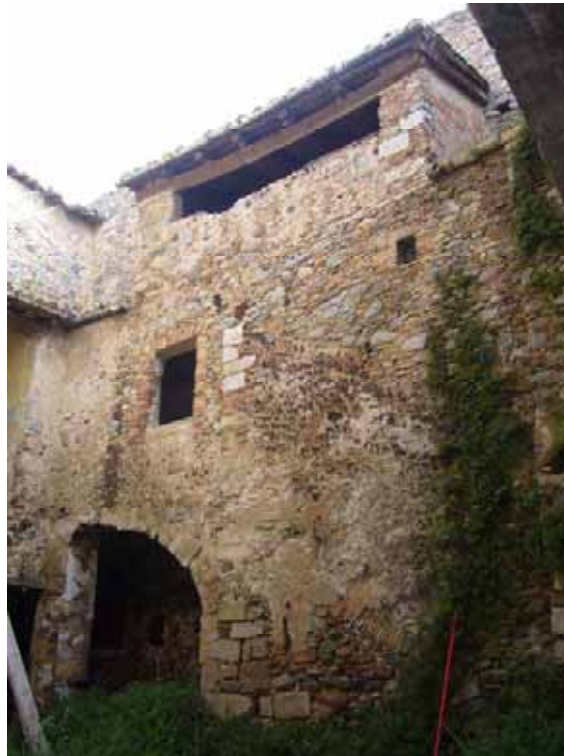
Foto 29: Façana interior Est

A la façana Est del pati es detecten taques d'humitat (Foto 29) degudes a que l'aigua de la pluja de la coberta es precipita per la paret de façana, ja que no hi ha canal de recollida. A la part central trobem una obertura, el dintell de la qual és una biga de fusta o hi recolzen les biguetes de coberta. Aquestes biguetes, donat a que estan a la intempèrie i que la fusta es troba sense cap tipus de tractament, tenen un alt contingut d'humitat i símptomes de pudrició.

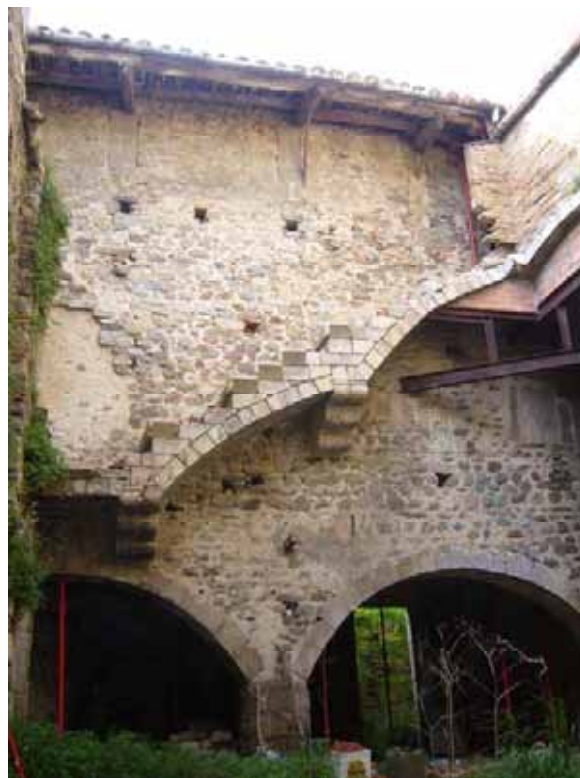
Foto 30: Façana interior Sud

A la façana interior Sud trobem l'escala de pedra (Foto 30), les patologies de la qual s'han identificat en un dels apartats anteriors. També és pot observar el ràfec de coberta on les bigues pateixen símptomes de pudrició, tal i com s'ha comentat quan s'han identificat les patologies de l'habitació H.34. Cal dir que aquesta és una de les façanes on hi manquen més pedres.

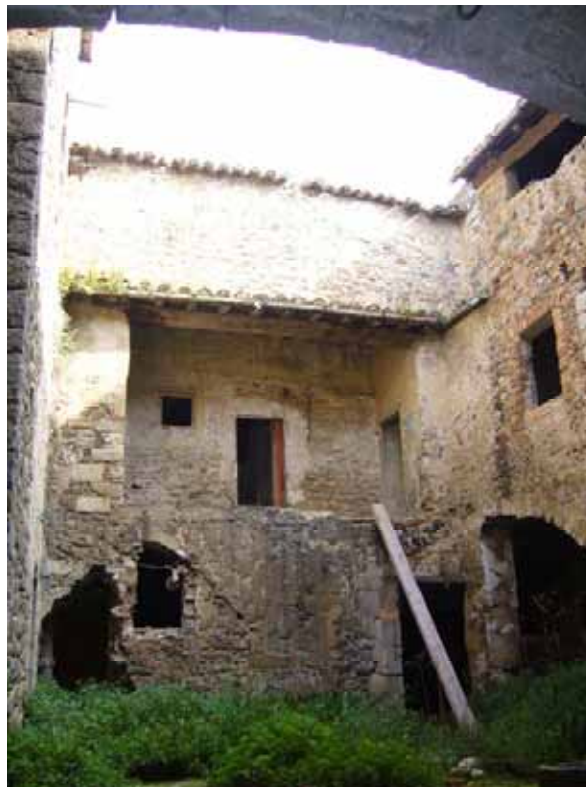
Foto 31: Façana interior Nord

A la façana interior Nord, veiem un arc parabòlic tapiat amb pedra format amb dues obertures, una de les quals es troba deteriorada (Foto 31). La coberta del balcó és una de les poques on sí que hi trobem canal de recollida d'aigua, tot i que es troba en mal estat per la falta de manteniment i neteja, com demostra que hagin crescut herbes.

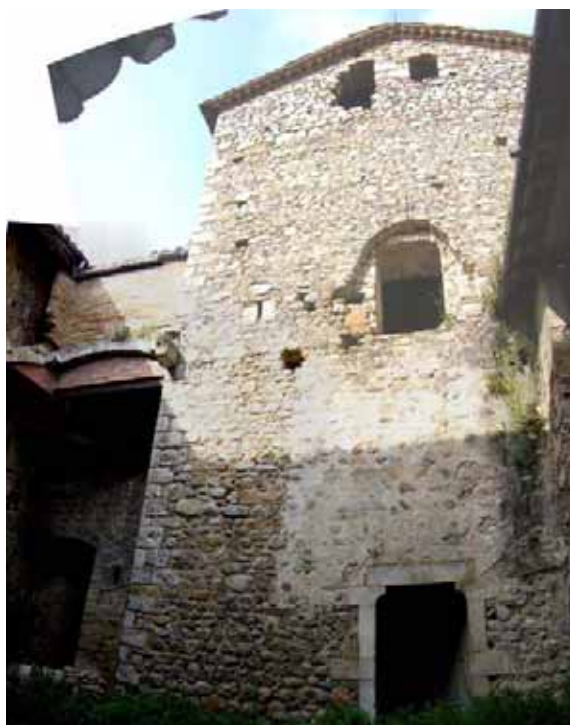
Foto 31,32 i 33: Façana interior Oest

A la façana interior Oest, en el conjunt de la torre, si observem l'obertura de la primera planta ens adonem com la pedra que perfilava aquest forat a caigut. De la mateixa manera, també detectem l'absència de la pedra que formava el brancal i l'ampit d'una de les finestretes de la segona planta de la torre. Cal esmentar que si ho comparem amb la resta del mas és una de les façanes on més pedres hi falten.

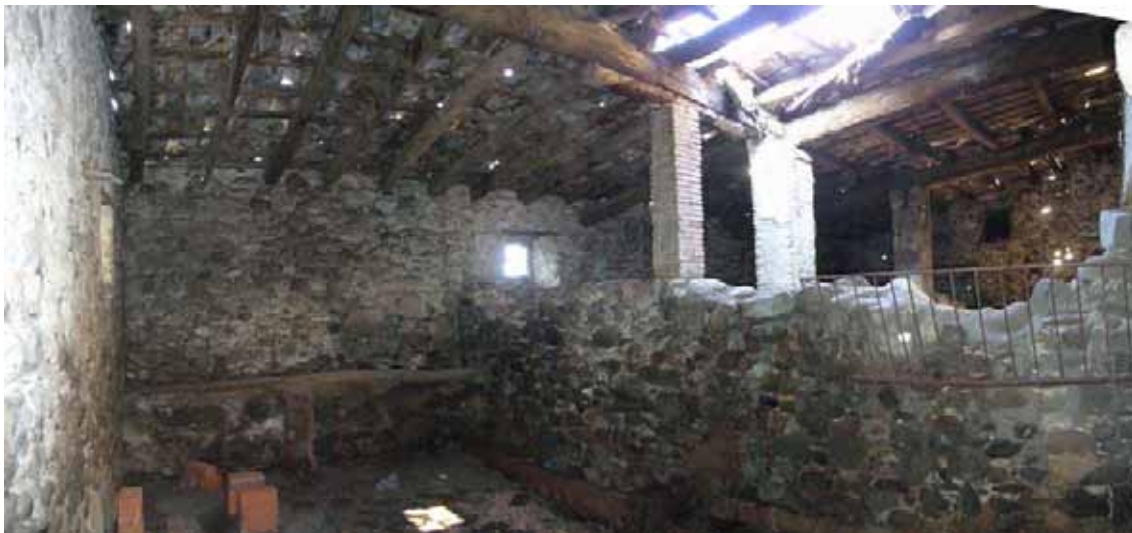
Foto 38: Coberta en mal estat zona Oest

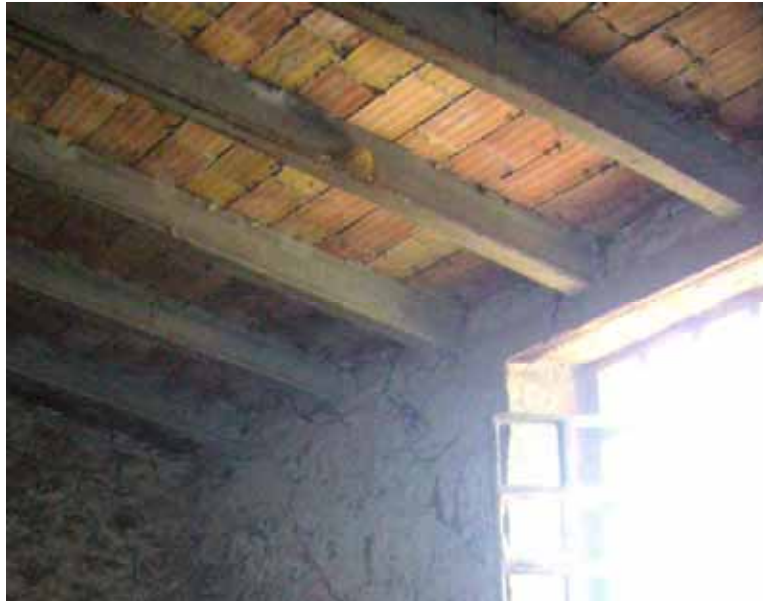
La coberta de l'estança H.15 la trobem completament restaurada amb biguetes de formigó (Foto 39). No hi ha entrades d'aigua directes però si que hi ha filtracions degut a que les teules es troben en mal estat.

Foto 39: Coberta restaurada amb biguetes de formigó i encadellat ceràmic

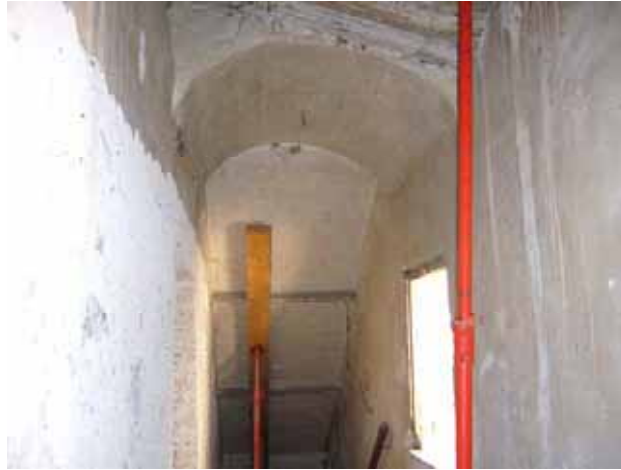
El segon tram d'escala està construït amb una solera ceràmica nervada amb dues biguetes per evitar el pandeig. Aquesta zona es troba apuntalada i s'observa una fissura en el centre. Podem dir que el reforç de les biguetes ha sigut insuficient per evitar el pandeig (Foto 45). La formació dels esglaons s'ha fet amb rajol ceràmic. S'observa que hi ha esglaons trencats, però deduïm que ha estat provocat pel propi ús i el pas del temps. El replà de l'escala està format amb una volta rebaixada de rajol ceràmic i no presenta cap tipus de patologia.

Foto 45: Solera i replà d'escala

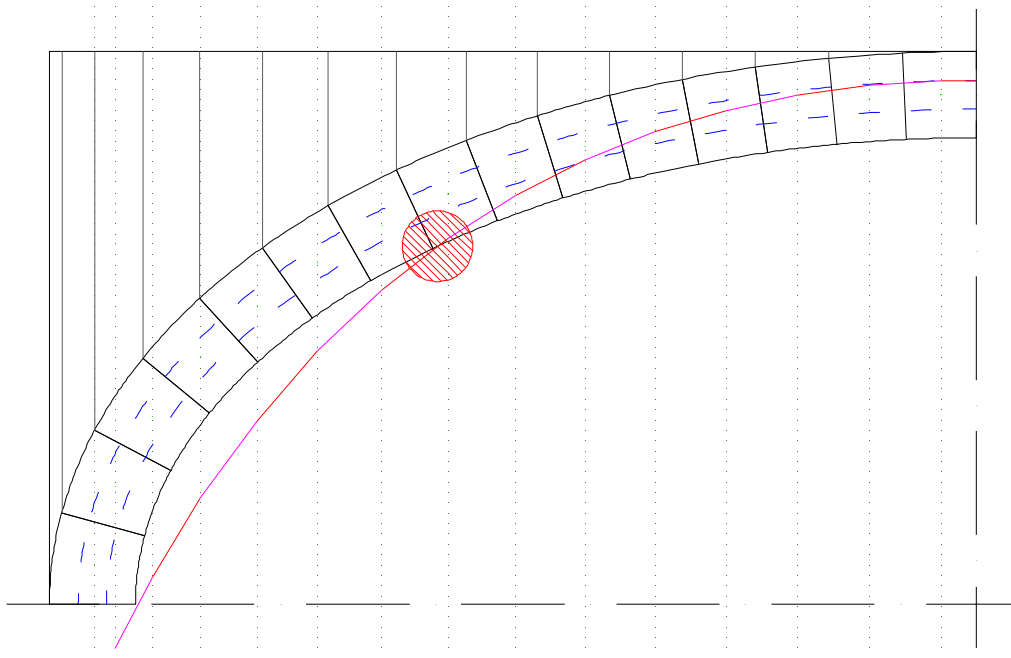
Com s'observa a la figura següent, la línia de la volta no coincideix amb la línia òptima de descàrrega. Això vol dir que aquesta volta és troba sobrecarregada i just en aquest punt es trenca a compressió.

Un cop estudiat el comportament estructural de la volta, el resultat obtingut ens demostra perquè s'ha originat una esquerda en aquest punt. D'altra banda, l'origen de la patologia no es tant la forma de la volta si no l'excés de càrrega d'aquesta zona.
