"L'efecte mirall" del mar va provocar l'accident mortal de l'ultralleuger enfonsat a Roses

La investigació no troba cap fallada al motor i els dos tripulants tampoc van activar els sistemes d'emergència abans d'estavellar-se

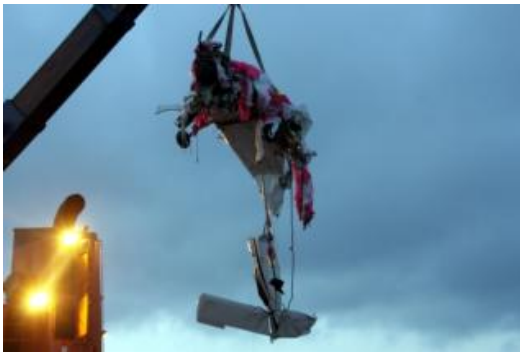
L'ultralleuger a la coberta del remolcador 'Punta Mayor'.
