## **L’N-260, conduir entre cràters**

### **El paviment de la calçada de l’Eix Pirinenc, entre Arsèguel i Bellver de Cerdanya, presenta un estat deplorable**

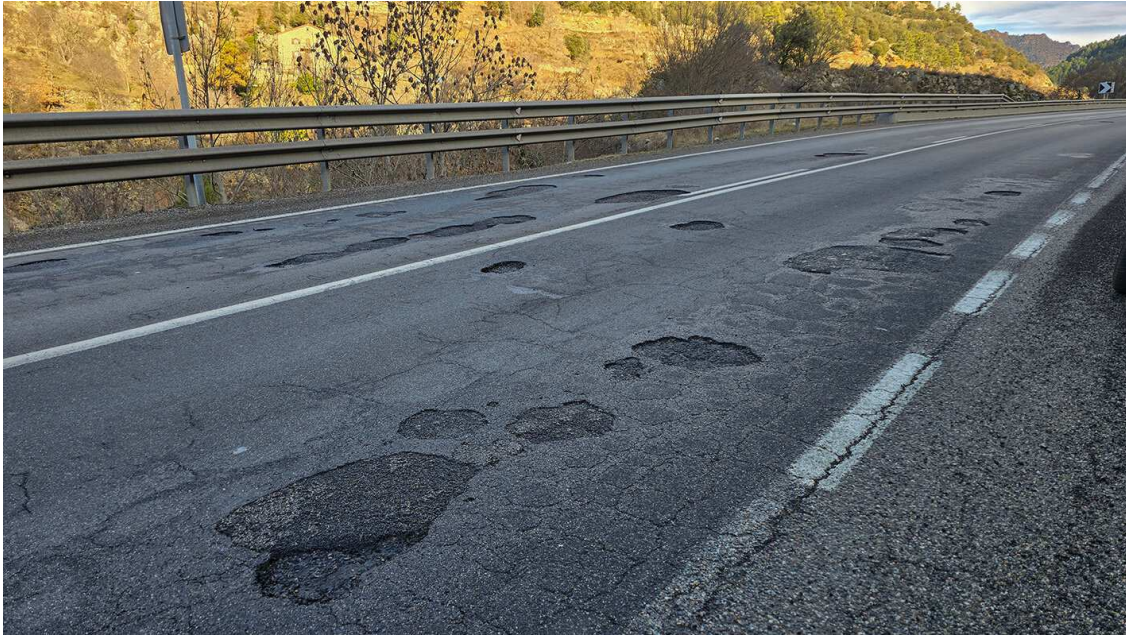
El ferm de la carretera N-260, entre Arsèguel (Alt Urgell) i Bellver de Cerdanya (Cerdanya), es troba en un estat deplorable. Diferents trams de la via estatal, entre els punts quilomètrics 215 i 195, són un perill pels usuaris i un desgast pels vehicles que hi circulen. L’asfalt presenta àrees amb el paviment superficial aixecat, algunes de molts centímetres, que s’identifica més amb les imatges de la superfície lunar que la d’una carretera principal com és l’Eix Pirinenc.

Tram de la carretera estatal i la degradació actual / J.P.V.

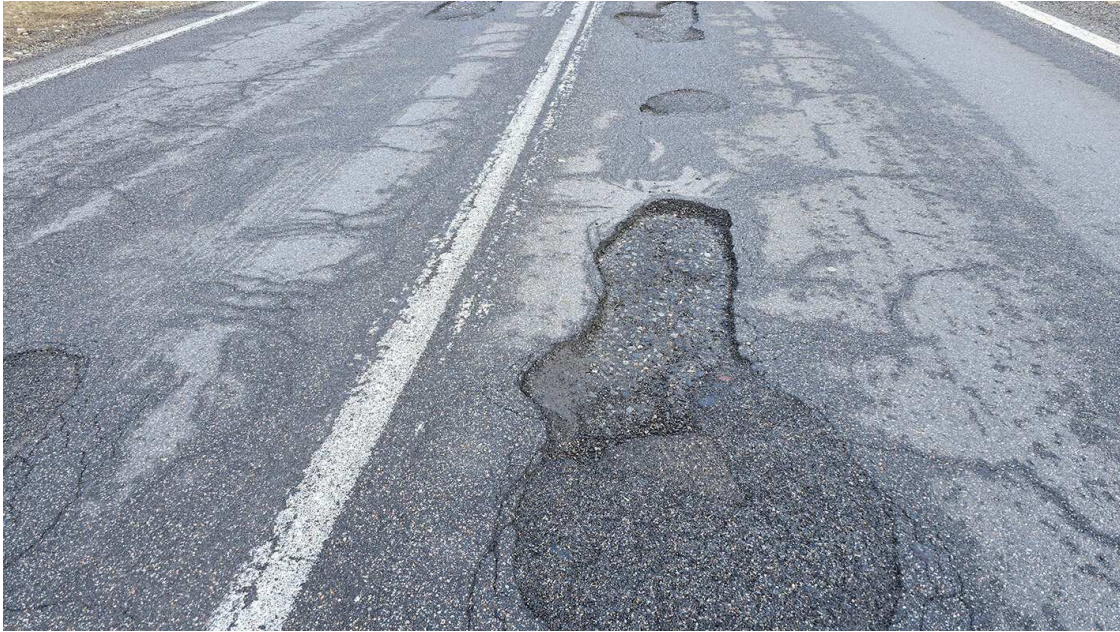
Fonts del centre de Conservació de Carreteres de l'Estat de la Seu d'Urgell han explicat que s'ha parlat amb el Ministeri de Transports i Mobilitat Sostenible informant de l'estat d'aquest tram de l'N-260. "Sí. Hi ha una degradació evident de l'asfalt, d'uns 2 a 3 centímetres de profunditat. Ha estat cosa de poques setmanes que s'ha aixecat amb més celeritat el paviment en diferents àrees. Les pluges i la neu del mes de gener han accelerat aquest procés", expliquen aquestes fonts. "És necessari intervenir-hi i serà de cara el mes d'abril que s'hi farà una actuació important, d'uns 11-12 quilòmetres. S'ha de fer a l'abril per una qüestió de temperatura, ja que s'ha d'aplicar aglomerat asfàltic en calent. Ara, mentrestant, intentarem posar-hi aglomerat en fred per tapar les zones més afectades i hem demanat uns cartells grans per col·locar-los a la via que indiquen els trams que es troben en una condició deficient", confirmen les mateixes fonts.

Hi ha àrees molt castigades, com la de la imatge / J.P.V.

La sal (clorur sòdic) que es tira a les vies i a les carreteres per evitar la formació del gel són, habitualment, l'origen de les primeres esquerdes de l'asfalt. Després, la pluja i el gel fan la resta, fins a degradar i descalçar el paviment superficial de les carreteres.

### **Carreteres anuncia obres de millora pel mes d'abril**
