# La major part del material després del cingle de Castellfollit és basalt

El volum exacte del despreniment que ha modificat la imatge de l'espadat més conegut de Catalunya no se sabrà fins al gener del 2012

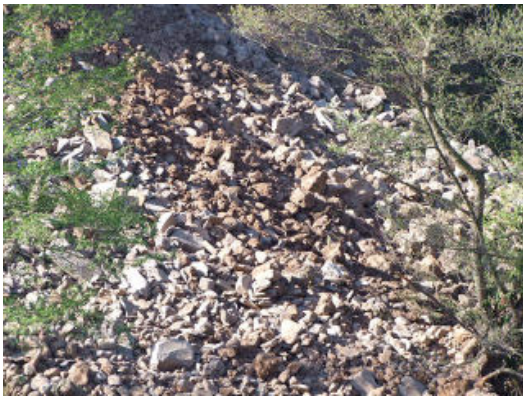
El basalt després de la cinglera de Castellfollit, ahir al matí.

La major part del material que es va desprendre de la cinglera de Castellfollit de la Roca la nit del 30 al 31 de març és basalt. Segons ha explicat el geòleg Llorenç Planagumà, la terra argilosa que estava a la part de dalt es va xopar amb les fortes pluges de primavera i amb el pes es va endur les columnes i les pedres de basalt de la part de baix. Ara, el gris del basalt predomina entre el material després que s'acumula a la vora del Fluvià. Planagumà va explicar ahir que la dimensió exacta del

desprendiment no se sabrà fins al gener del 2012. Va apuntar que la precisió es farà a partir d'un escàner de la situació anterior a la caiguda i de la posterior. L'escàner marcarà la diferència fins a precisar la quantitat exacta de material després. Planagumà va indicar que de moment les úniques mesures que es poden prendre són eliminar la vegetació que provoca retencions d'aigua i tirar terra sobre els blocs de basalt amb propensió a desprendre's.
