Despreniments importants a la 'cara B' del cingle de Castellfolit

La cinglera del Turonell també està patint els efectes de l'erosió i fins i tot ha cedit un tros de carrer

-El Punt Comarques Gironines 26-04-2011 Pàgina 3

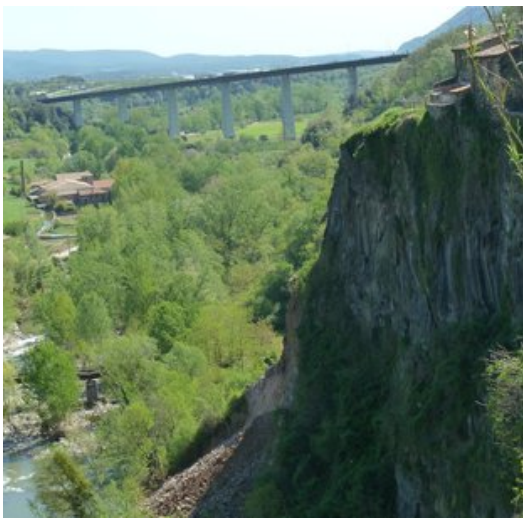
L'esllavissada de l'abril vista des de dalt de la cinglera basàltica de Castellfolit. Foto: J.C.

El cingle de Castellfolit de la Roca està situat entre dos rius, el Fluvià i el Turonell. La paret més famosa és la que dóna al Fluvià i no ho és només perquè fins que no es va construir la variant de l'eix Pirinenc tot el trànsit hi passava per sota, sinó perquè l'interès geològic és més important. L'altra paret, la del Turonell, però, tot i no ser tan espectacular també té el seu interès geològic. Aquesta cara B de la cinglera pateix des de fa un parell d'anys despreniments d'una certa importància. En un dels episodis, es va arribar a desplomar una part d'un carrer transitat pels vehicles dels veïns d'un bloc de pisos que tenen garatges a la zona.

En aquesta indret, s'hi va haver de realitzar una intervenció d'estabilització. S'hi va haver de cosir la roca, segons explica el geòleg Llorenç Planagumà, i col·locar-hi malla metàl·lica. Més endavant, es va netejar sobretot de vegetació la zona afectada, però no la resta de la paret. Com a l'altra cara de la cinglera, el risc

de despreniments importants no és elevat. De fet, els de més dimensió són de blocs d'un metre de llargada. És a dir, no hi ha cap risc que caigui tota una casa, per exemple.
