# La RESTAURACIÓN de las TUMBAS REALES de POBLET

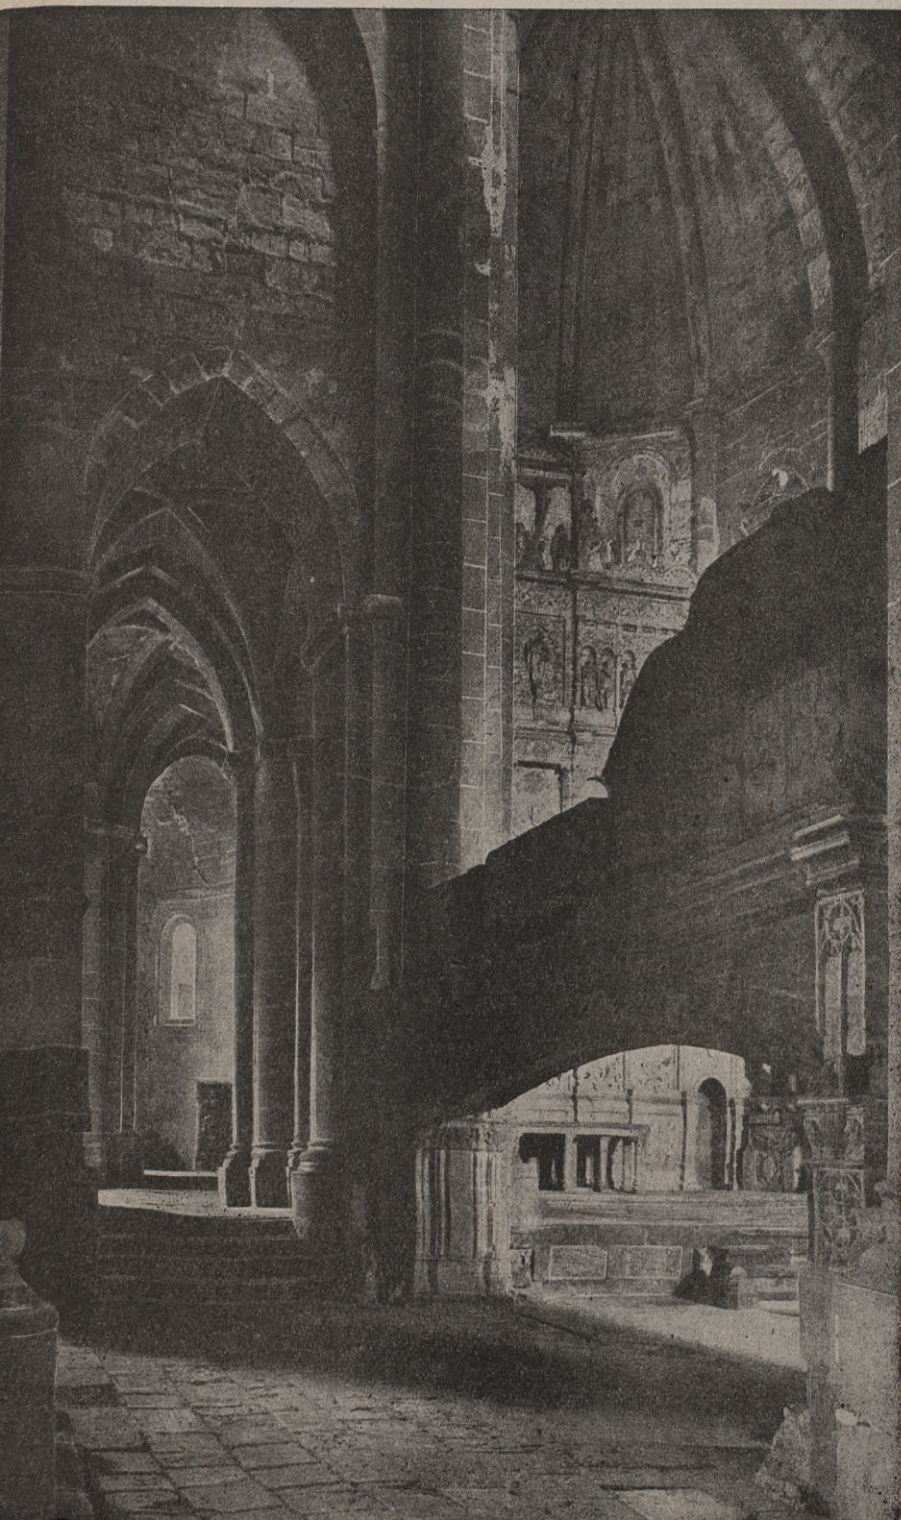
← ARCO SEPULCRAL DEL LADO DEL EVANGELIO ANTES DE SU RESTAURACIÓN.
