## El Museu de Llivia demana ajut per identificar de quina casa cerdana prové la biga que ha estat restaurada aquests dies

La peça, de 1693, d'un gran valor patrimonial, era guardada en un dels magatzems municipals, molt castigada, superficialment, pels corcs

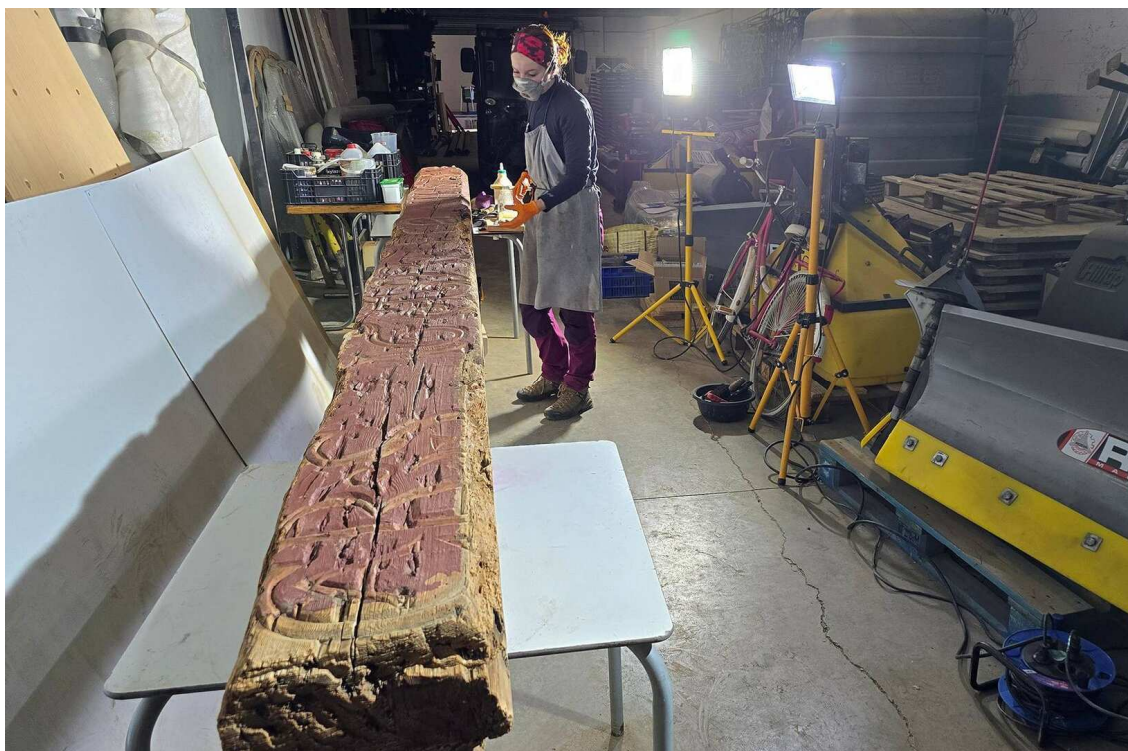
Aquests dies, la conservadora i restauradora de béns culturals, **Marta Prunera**, ha estat a Llivia fent tasques de restauració d'una biga de fusta que hauria format part d'una balconada d'una casa cerdana. L'objecte estava molt castigat pel corc, superficialment, i Prunera ha hagut de sanejar l'atac d'aquest insecte. S'ha fet una neteja mecànica en sec, desinsectació com a tractament curatiu i preventiu, consolidació i reintegració d'algunes parts que saltaven amb facilitat per la seva debilitat i, per últim, una protecció final.

La conservadora i restauradora, Marta Prunera, fent tasques de restauració d'una biga de fusta a Llivia / @de\_llivia

El tractament de restauració ha servit per a impregnar la biga amb un producte especial que la protegeix a llarg termini de futurs atacs de corcs. La biga romandrà ben conservada, ara, a un dels magatzems municipals a l'espera de ser exposada. "Té un valor històric important. Per la data, 1693, i per les lletres gravades i la simbologia religiosa dels gravats que hi apareixen, amb algunes creus ben visibles", afirma Cunill que afegeix que "la peça encaixa perfectament en la futura exposició del museu, ja que servirà per explicar el conjunt patrimonial i històric de Llivia".

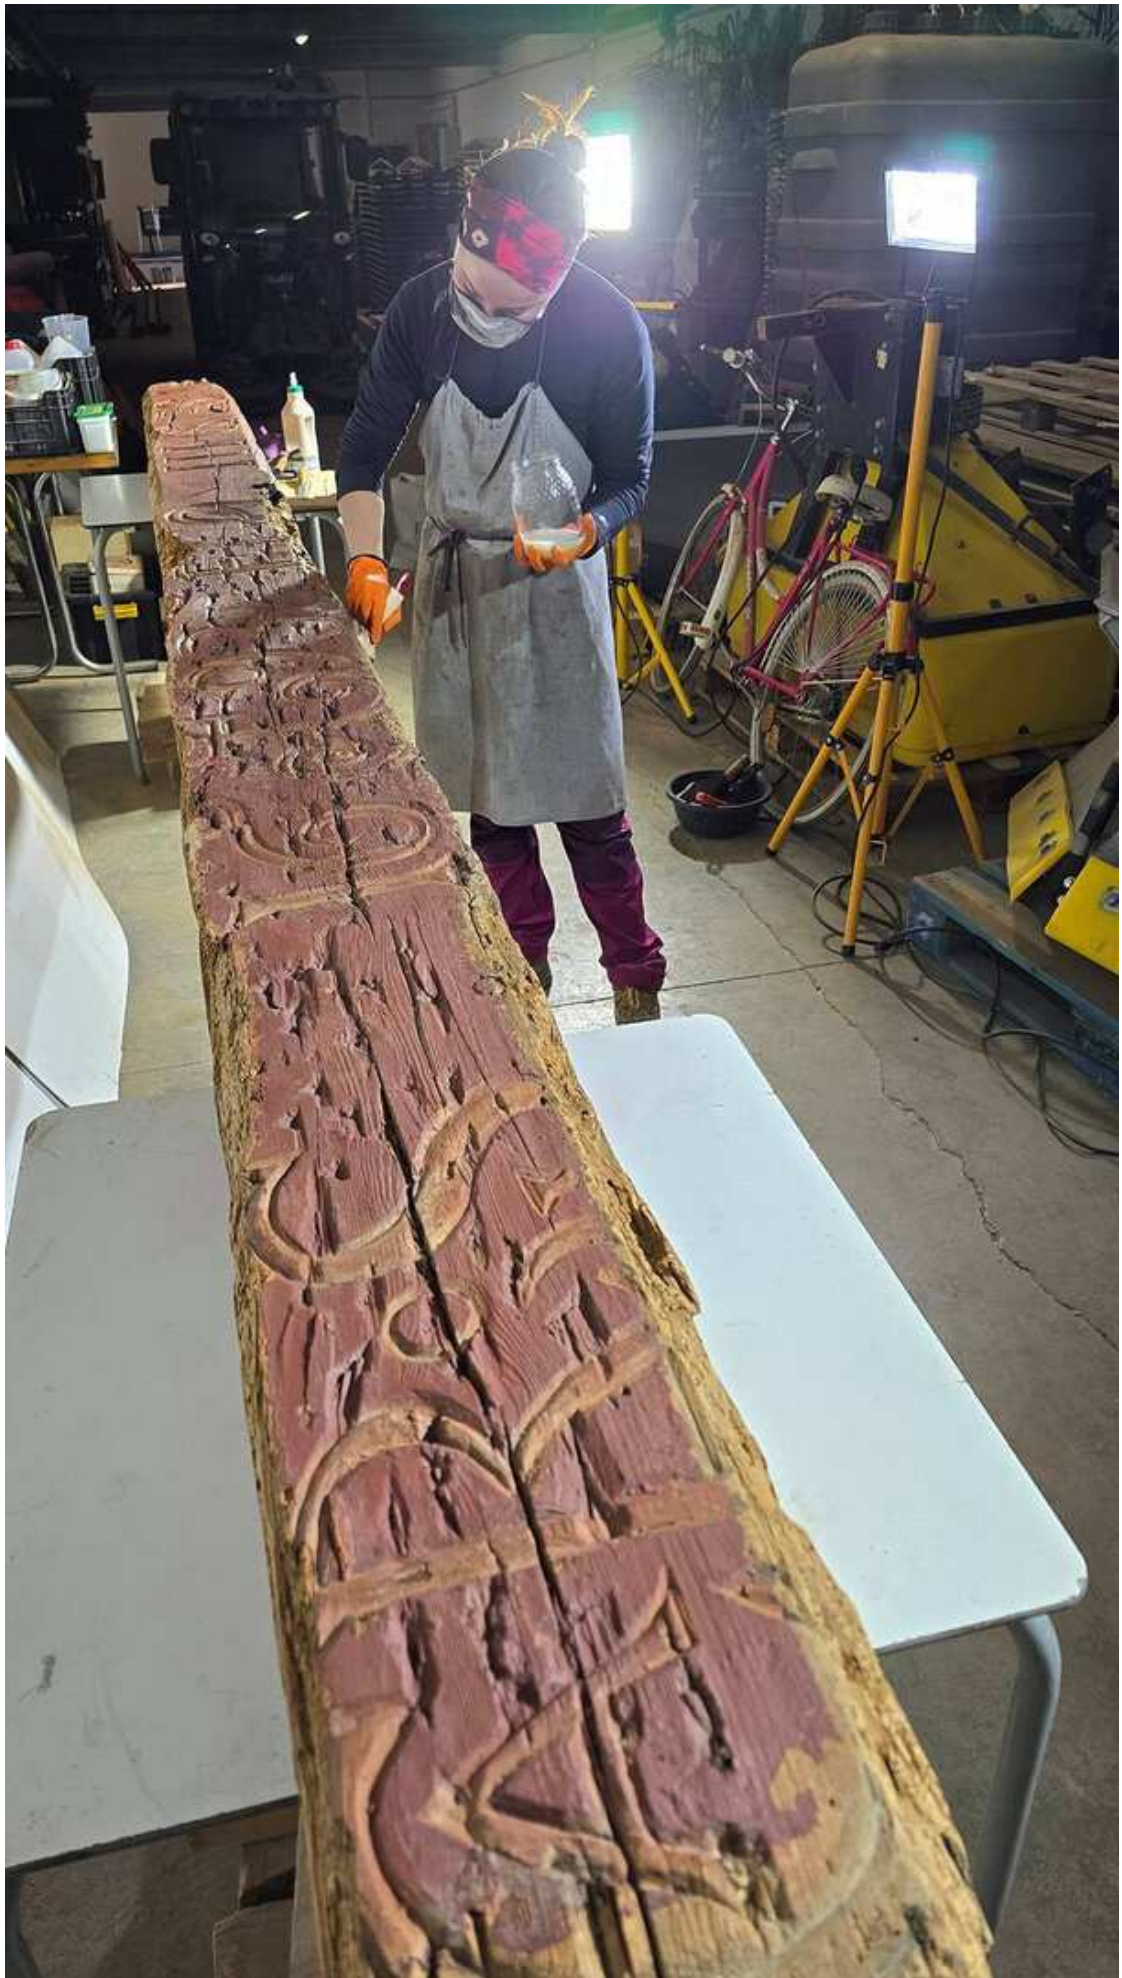
aquesta la raó que el Museu de Llivia ha fet una crida i demana ajut a la població per esbrinar de quina casa era originària. El que és segur és que la peça es trobava arraconada en un dels magatzems municipals i que la brigada municipal, en el seu dia, va recollir-la i la va guardar. Quan? Tampoc no se sap. “Per les seves característiques la biga, molt possiblement, formava part d’una balconada gran i, per tant, hauria estat en una casa cerdana gran”, explica el director del museu, **Gerard Cunill**. “I, més tard, va ser reutilitzada i reaprofitada, pel fet que està tallada i l’han tornat a pintar, un cop ja posada. Qui sap si fou usada com a llinda d’un portal d’un habitatge”, detalla la restauradora del museu, **Foix Montaner**. Cunill creu que la peça era d’una casa de Llivia o del seu entorn més immediat, tenint en compte les dimensions de la biga —de 4,40 metres de llargada— i, per tant, de difícil maneig.

La conservadora Marta Prunera fent tasques de restauració d'una biga de fusta a Llivia / @de\_llivia

A la biga, a banda de la data, hi apareix diferents lletres que conformen els conjunts "CAROS" o "CARIS", "EGO", "NI" i "ES".
