## PROJECTE FINAL DE CARRERA

### **PROJECTE DE REHABILITACIÓ DEL MAS SITJAR DE SALT**

AUTORS: Carlos Sedeño Vila  
Jose Luís Pulido Escobar

TITULACIÓ: Arquitectura Tècnica. 2004-2008

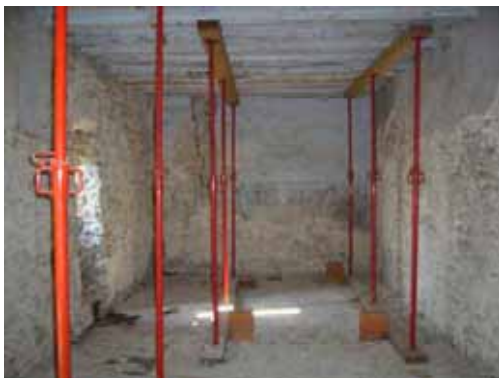
Sostre apuntalat

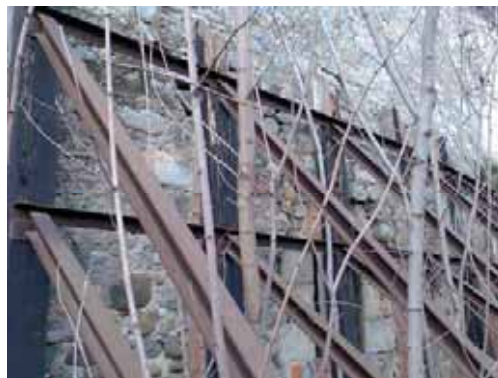
Apuntament de façana est

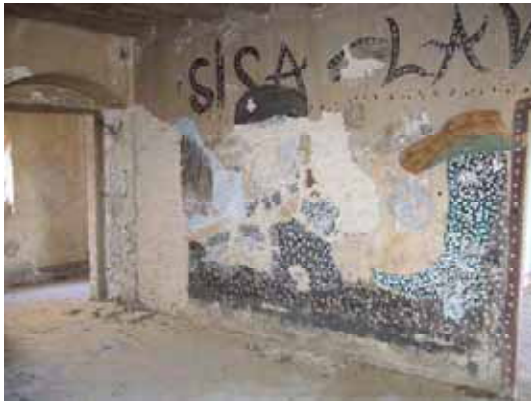
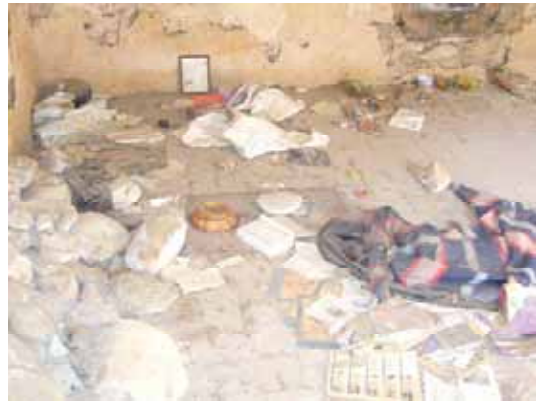
Els darrers anys també s'ha pogut veure afectada degut al seu abandonament i falta de manteniment. Això, segurament ha provocat que l'activitat d'indigents i un mal ús per part d'aquests hagi afectat també d'una forma negativa en la conservació

Mostra de l'activitat d'indigents

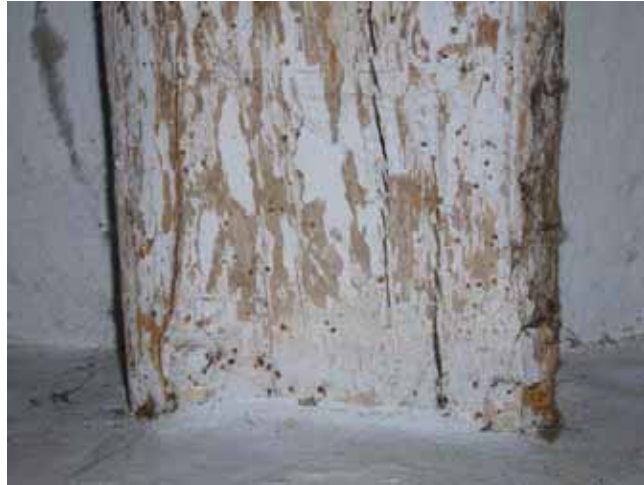
Presència de corcs en bigueta de fusta

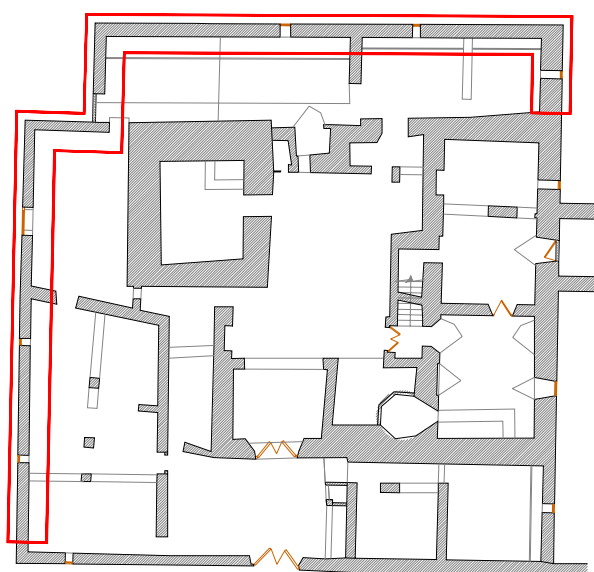
Es pot dir que, en tota la planta baixa, sobretot en la part nord de l'edifici (esquema 2 i fotos 13 i 14) hi ha símptomes d'*humitat en la franja inferior dels murs de pedra*. Aquesta humitat puja per capil·laritat ja que en casi tota aquesta zona el terra no està pavimentat i és el propi terreny (Foto 15). S'hauria de considerar fer algun tractament al mur per evitar aquesta entrada d'humitat i donar una solució als paviments.

Esquema 2: Humitat en el mur a planta baixa

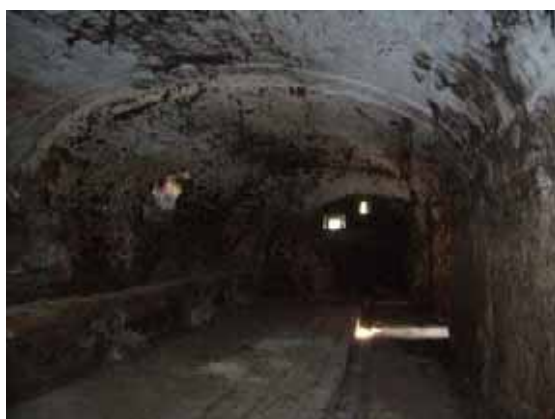
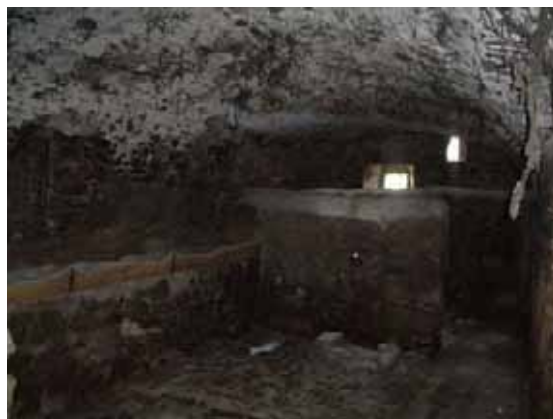
Foto 13 i 14: Humitat en el mur a planta baixa a les estances 17 i 19

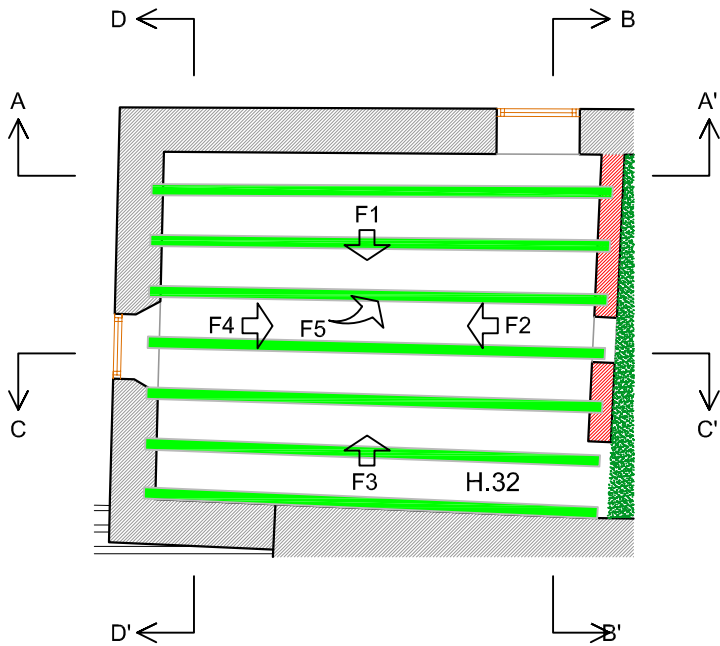
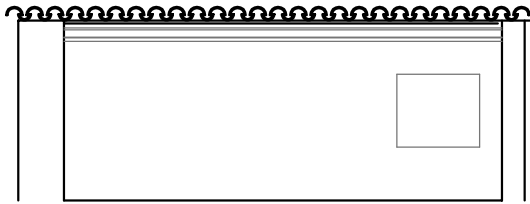
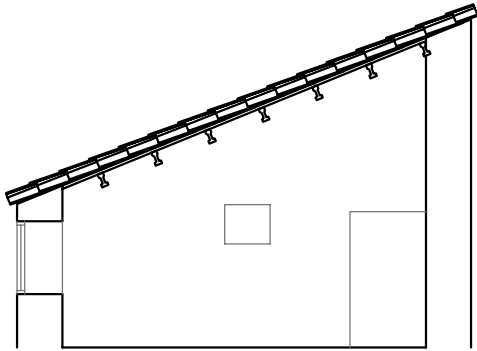
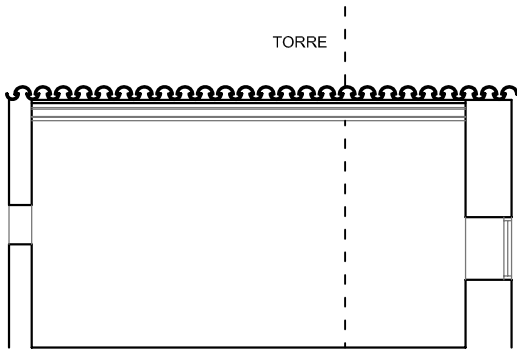
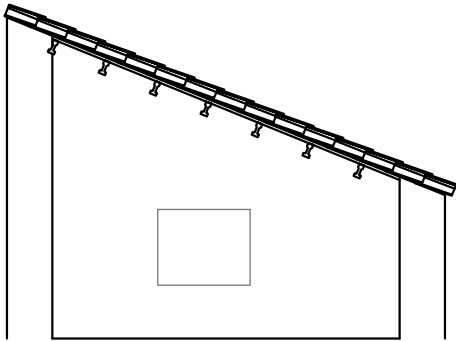
## HABITACIÓ 32

| PATOLOGIES DETECTADES | CAUSES | ACTUACIÓ |
|---|---|---|
| Fissura vertical en parament Sud. | Interacció entre dos paraments mal executat i sense lligades entre elles. | Cosir l'esquerda i resoldre lligada. |

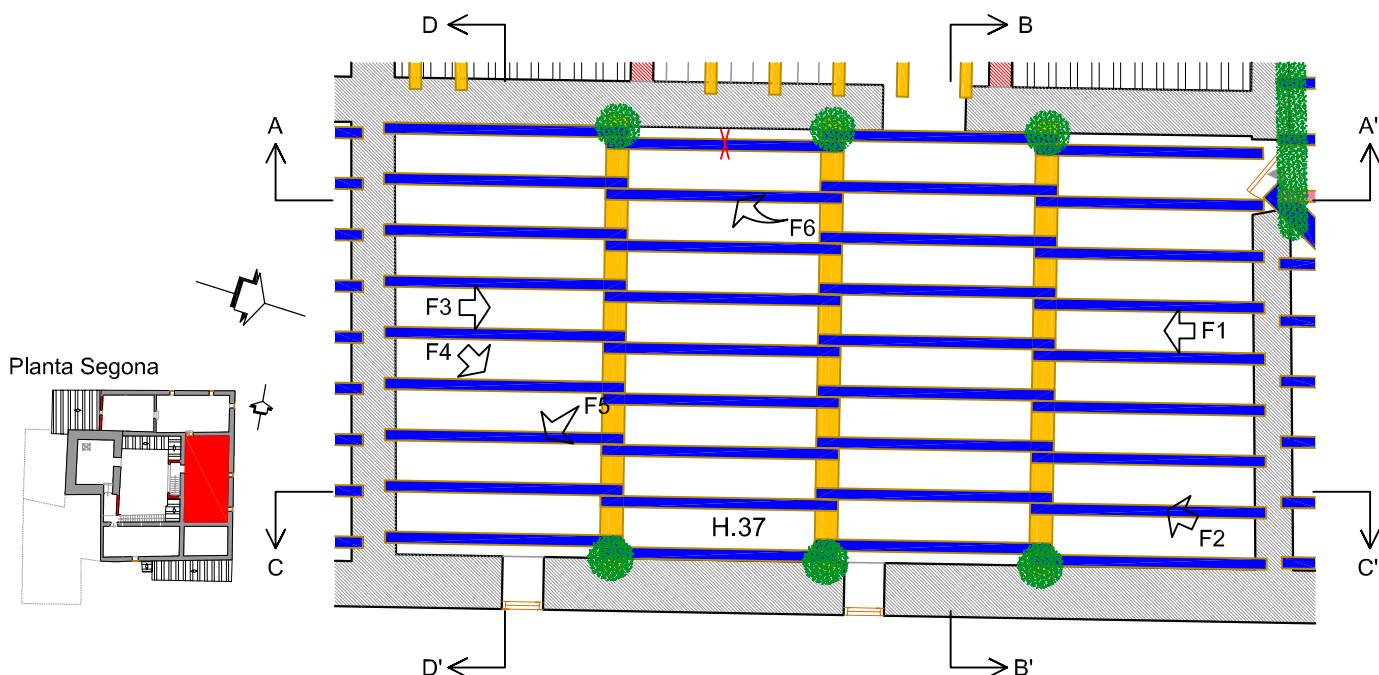
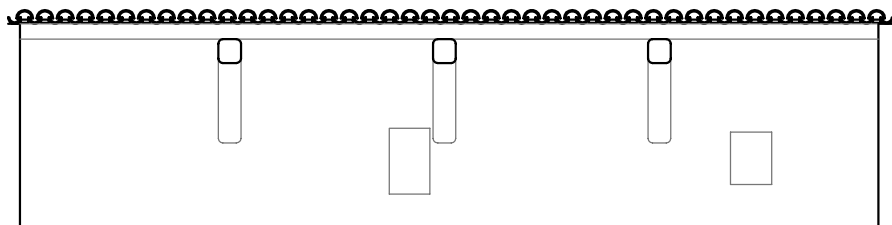
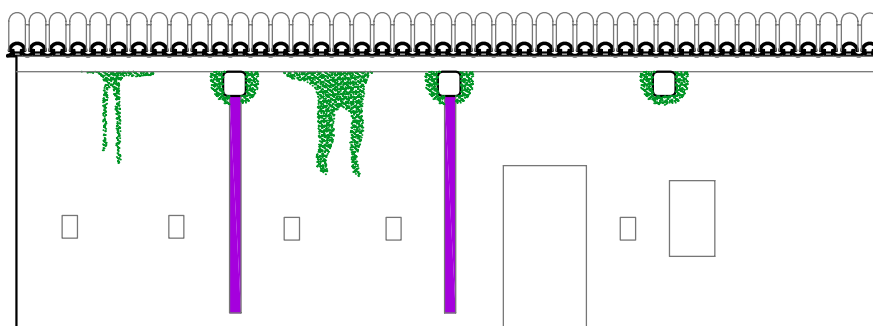
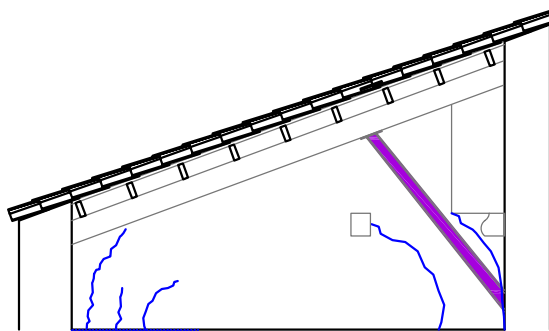
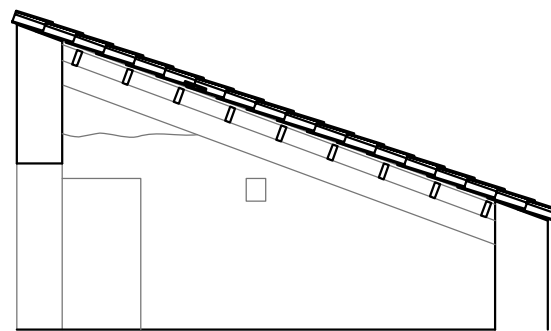
## HABITACIÓ 37

*\*NOTA: Les esquerdes i fissures detectades en aquesta estança s'estudiaran amb més detall més endavant, a la zona anomenada "crítica".*

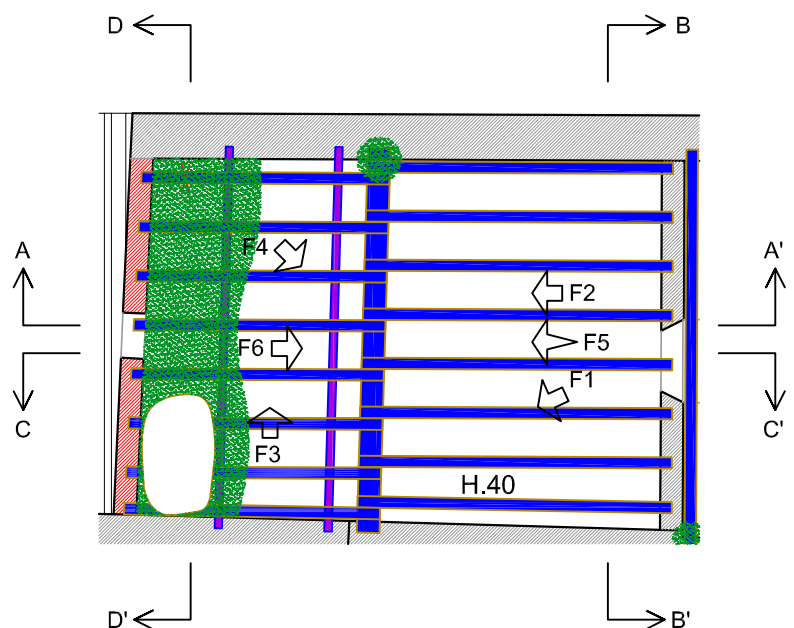
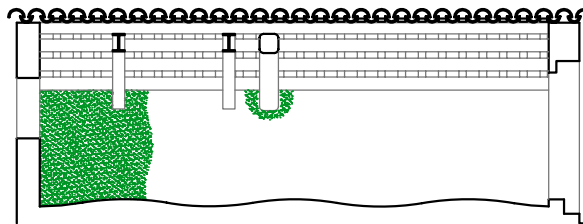
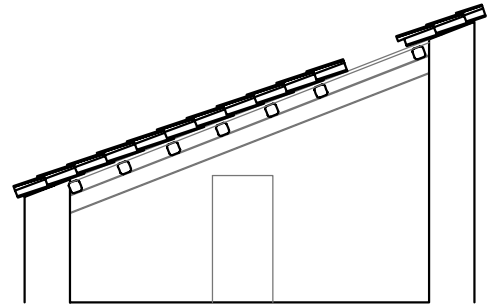
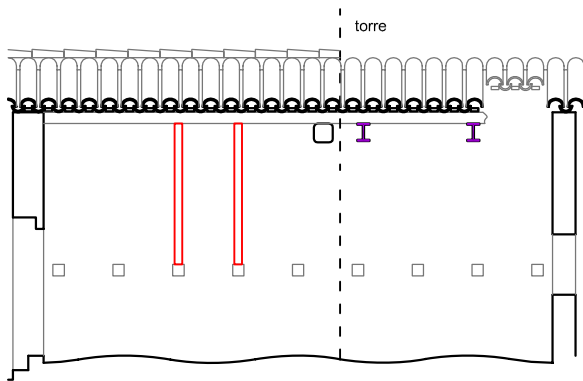
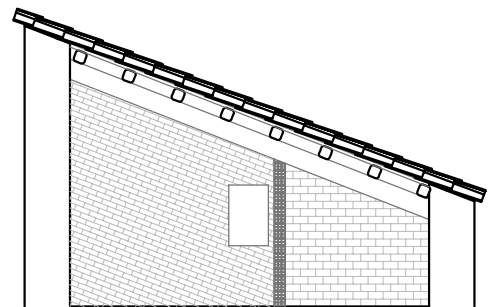
## HABITACIÓ 40

| PATOLOGIES DETECTADES | CAUSES | ACTUACIÓ |
|---|---|---|
| Fissura vertical en parament Sud | Entreguen dos materials diferents. A més, no sembla que hi hagin lligades entre elles. | Cosir l'esquerda i resoldre lligada. |

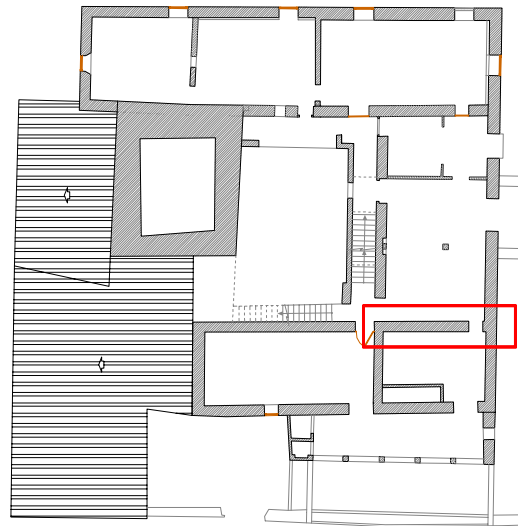
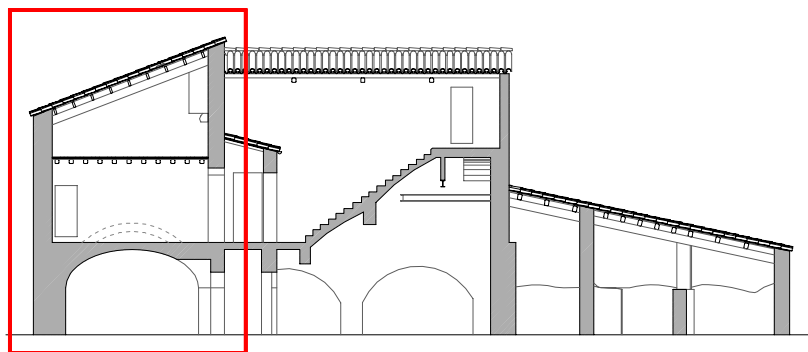
Esquema 3. Localització en planta i secció de zona crítica.

Un dels punts més conflictius de l'edifici es troba en la façana est (Foto 17) (Esquema 3), on es pot observar dues esquerdes verticals, sensiblement paral·leles, per la cara exterior. Aquesta zona es troba apuntalada amb perfils metàl·lics.

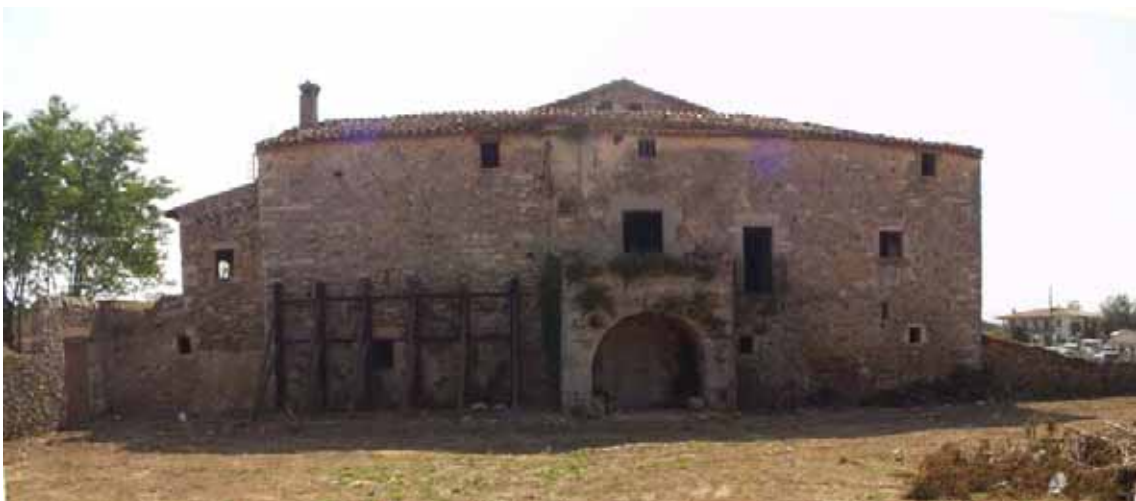
Foto 17: Apuntament de façana

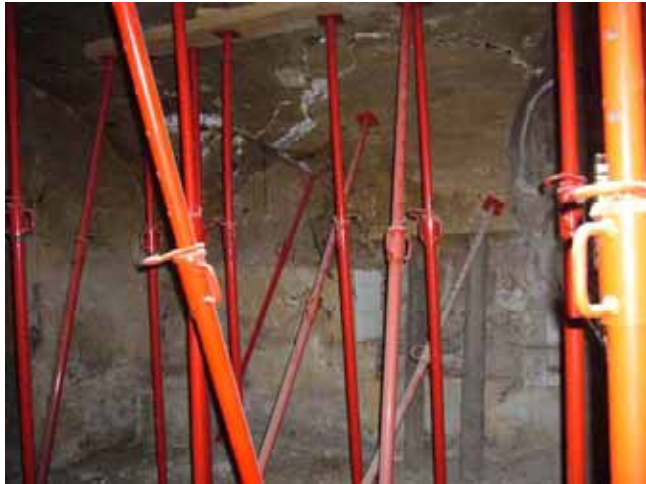
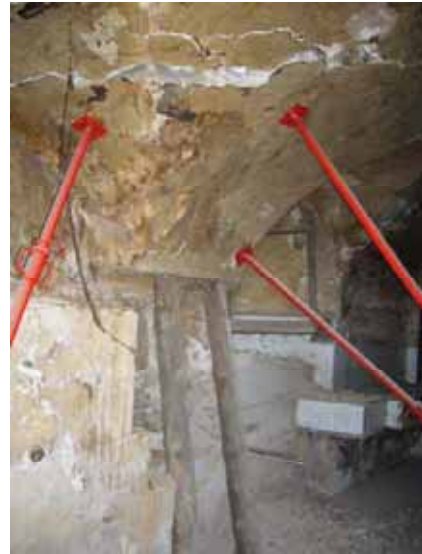
Continuant amb aquesta zona, a la planta baixa, trobem l'habitació 3 (antigament cuina), el sostre de la qual és una volta. Aquesta es troba completament apuntalada i s'observa una esquerra entre dos lunetos d'obertures que coincideix amb la part exterior de la façana (Foto 18 i 19).

Foto 18 i 19: Apuntalament sostre cuina.

El causant principal del conjunt de patologies d'aquesta zona és la paret que recolza en la volta de planta baixa, provocant que la volta s'esquerdi en el seu punt més crític i no sigui capaç d'absorbir aquests esforços (Esquema 4). En el moment en que col·lapsa la volta, apareixen un seguit d'esquerdes a 45° en el parament (Esquema 5). Considerem que l'arc que es troba embegut en el parament, visible des de la planta primera, no treballa ni té cap funció estructural.

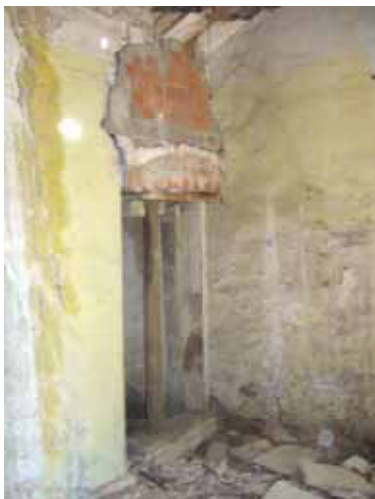
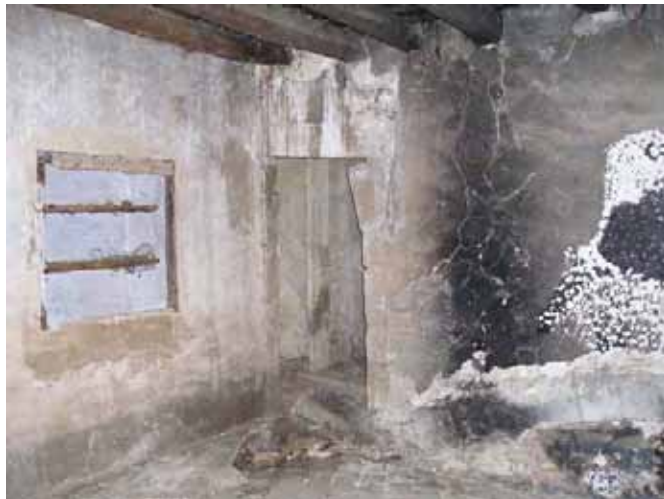
A la planta primera, en aquest punt interacciona la paret de la façana i una perpendicular que separa dos estances, i es pot veure com el terra ha cedit considerablement. En el parament també es detecten esquerdes a 45° i es troba apuntalada l'obertura que comunica les dues habitacions (Foto 20). Embegut en el parament es troba un arc a dovella (Foto 21). En una de les estances ha caigut part de la volta a la catalana que formava el sostre (Foto 22). A la planta segona, la distribució es similar a la planta primera, amb la diferència que l'habitació que correspon al sostre caigut, no té accés. Es continua observant esquerdes a 45° en el parament i un enfonsament del forjat (Foto 23).

Foto 20 : Obertura apuntalada que separa les dues estances de planta primera.

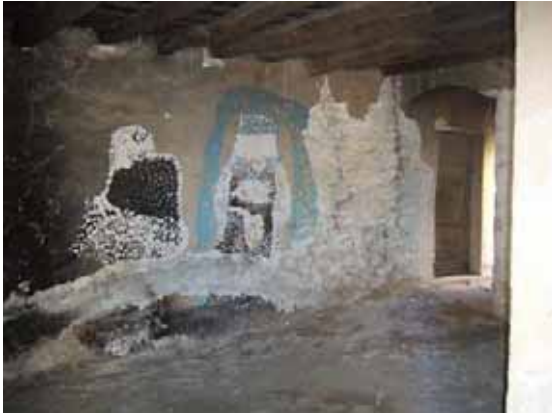
Foto 21: Arc embegut en el parament.

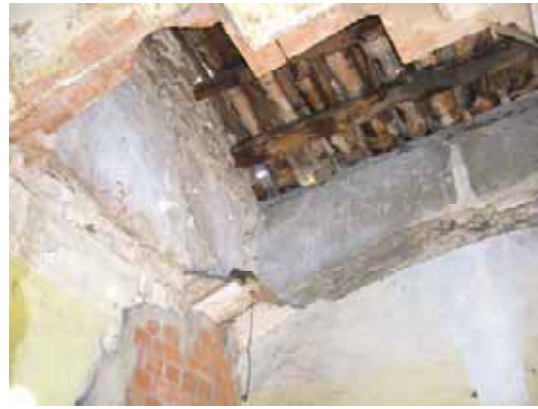
Foto 22: Volta catalana enderrocada.

En el moment en que col·lapsa la volta, el paviment de sobre s'enfonsa (H.23-26). També, el moviment de façana cap a fora, deixa sense punt de recolzament el dintell de l'obertura de la planta primera. Tot plegat, fa que el dintell i la paret de sobre col·lapsi, provocant que les biguetes del forjat de la planta segona (H.26) no tinguin recolzament en aquest punt i pateixin un enfonsament (H.37). La mateixa situació la trobem en el tram de volta que ha caigut a l'estança H.23.

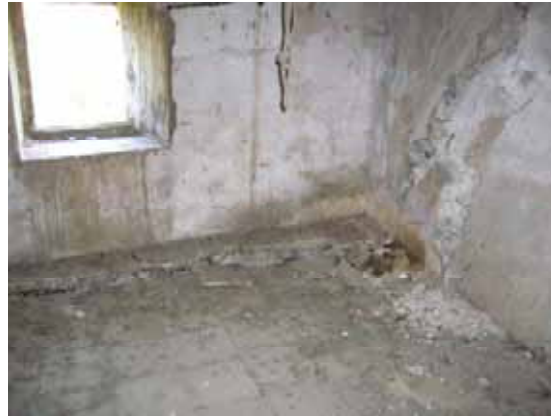
Foto 23: Forjat enfonsat de planta segona.

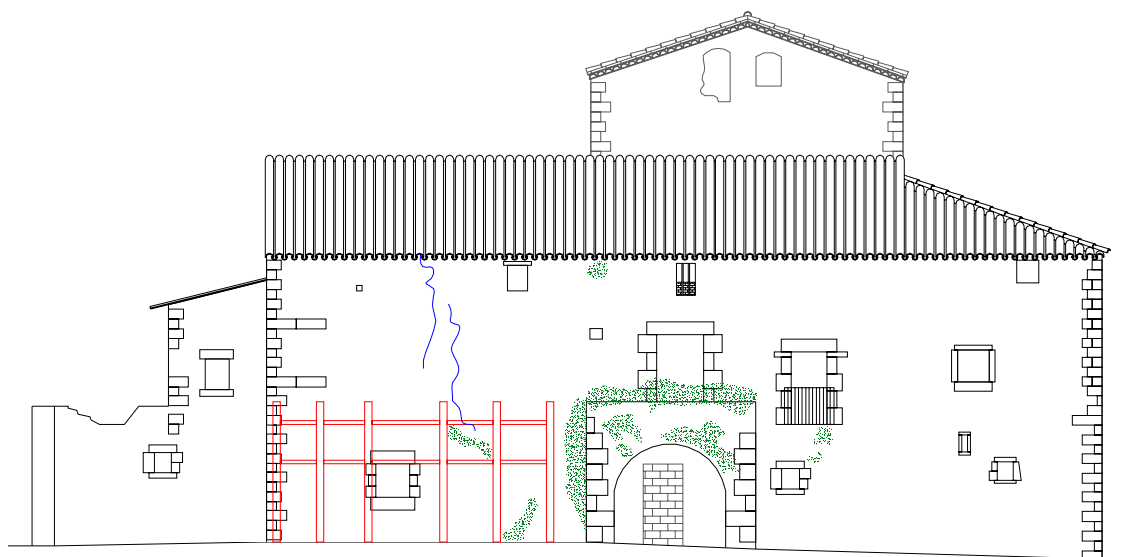
Esquema 9: Façana Est

En la façana Est, la falta de manteniment de la jardineria del balcó ha provocat que creixi vegetació de forma descontrolada. També s'observa el reforç de la "zona crítica", que el formen una sèrie de perfils metàl·lics amb símptomes d'oxidació. Es deixen veure les dues esquerdes verticals que s'han comentat anteriorment.

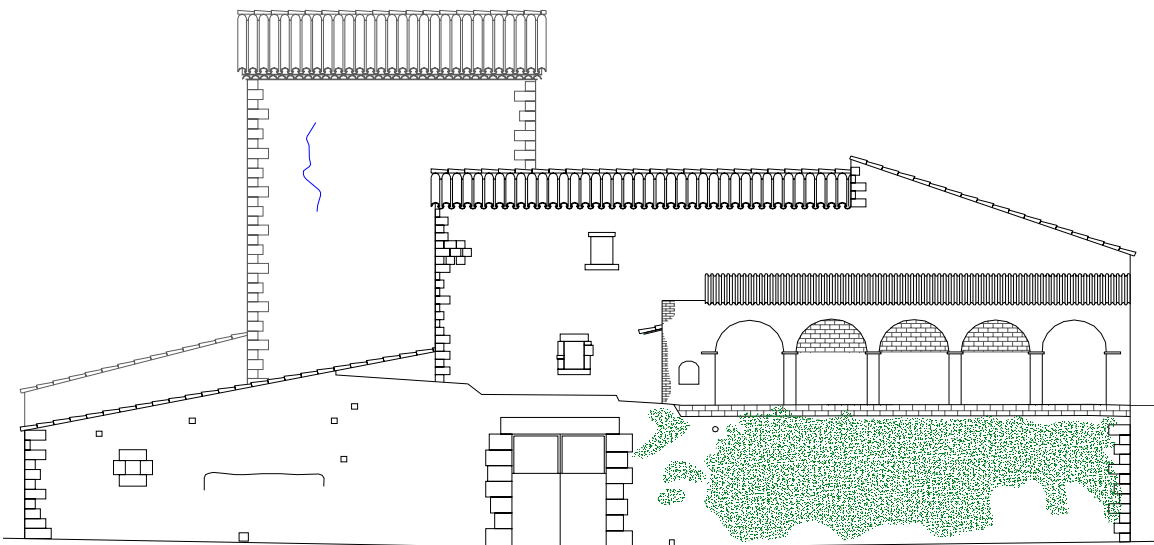
Esquema 10: Façana Sud

En la façana Sud, igual que ha succeït amb el balcó, la falta de manteniment de la jardinera ha provocat que creixi vegetació de forma descontrolada en el mur exterior. S'observa una fissura vertical en el parament de la torre, però té l'aspecte de ser antiga i no continuar creixent. En el porxo també trobem patologies, que s'han detallat anteriorment.

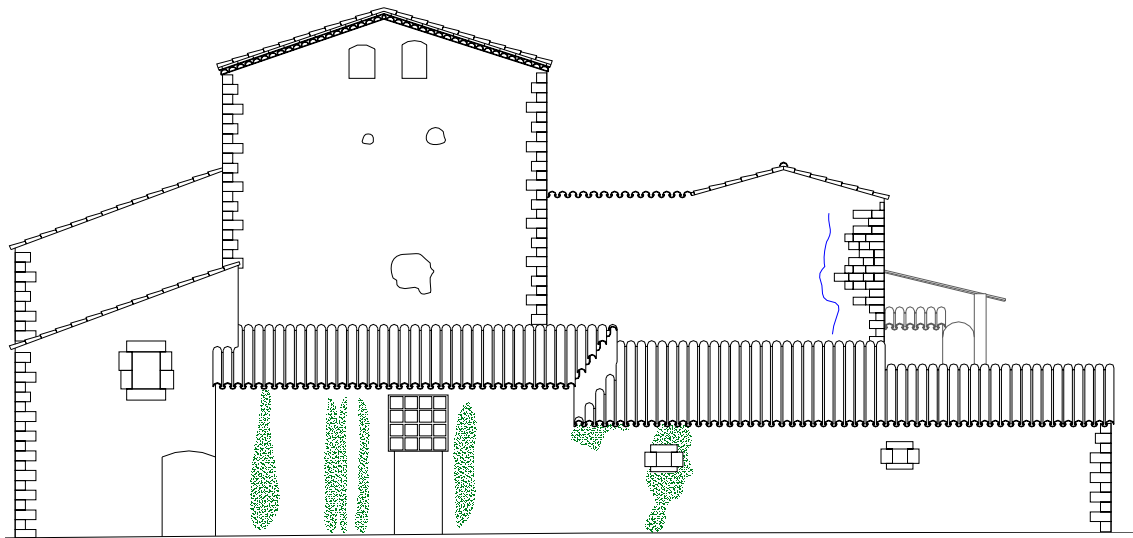
Esquema 11: Façana Oest

En la façana Oest, hi ha una obertura a la torre que, sense saber la causa, es troba sense cap tipus de brancal ni dintell, és per això que considerem que està en una situació precària. Es detecta una esquerda en una de les cantonades de l'edifici, provocada per una deficient unió dels carreus de la cantonada i la resta de pedra de façana. Aquesta esquerda també és visible des de l'interior.

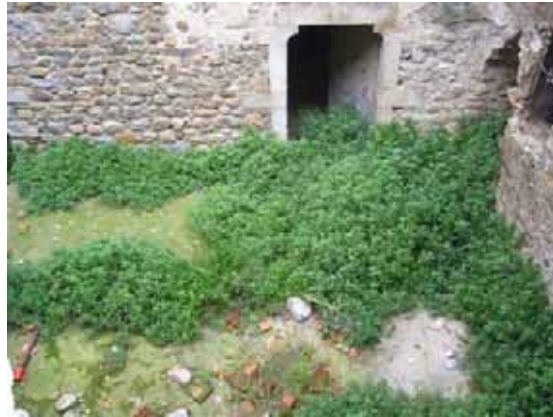
En general, a tot el pati interior creix vegetació (Foto 28), com venim comentant fins ara, per la falta de manteniment. Les cobertes que desaigüen cap al pati no tenen cap tipus de recollida o aquestes es troben en mal estat.

Foto 28. Vegetació pati interior

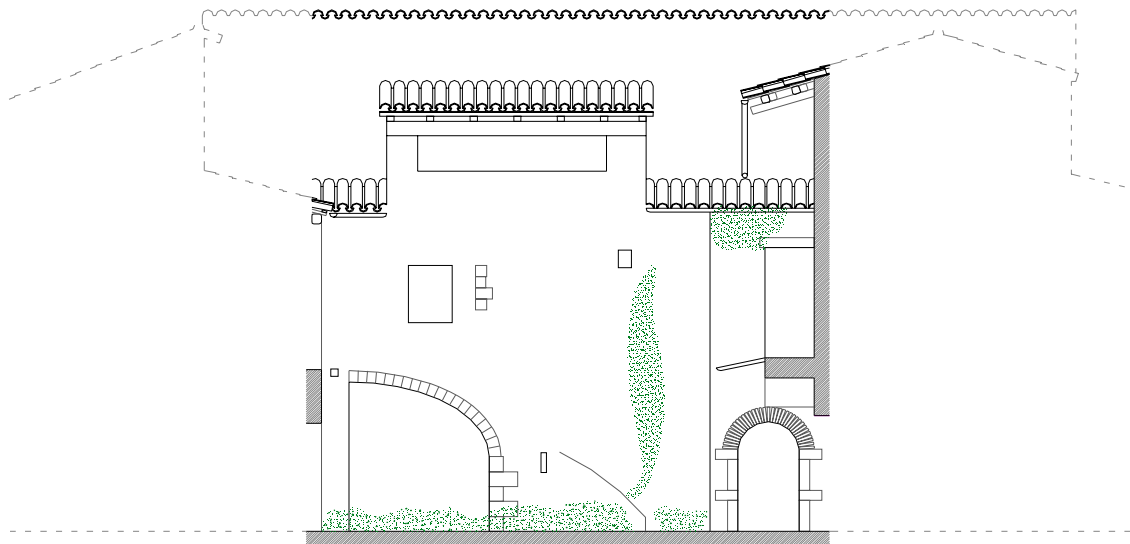
Esquema 12: Façana interior Est

A la façana Est del pati es detecten taques d'humitat (Foto 29) degudes a que l'aigua de la pluja de la coberta es precipita per la paret de façana, ja que no hi ha canal de recollida. A la part central trobem una obertura, el dintell de la qual és una biga de fusta o hi recolzen les biguetes de coberta. Aquestes biguetes, donat a que estan a la intempèrie i que la fusta es troba sense cap tipus de tractament, tenen un alt contingut d'humitat i símptomes de pudrició.

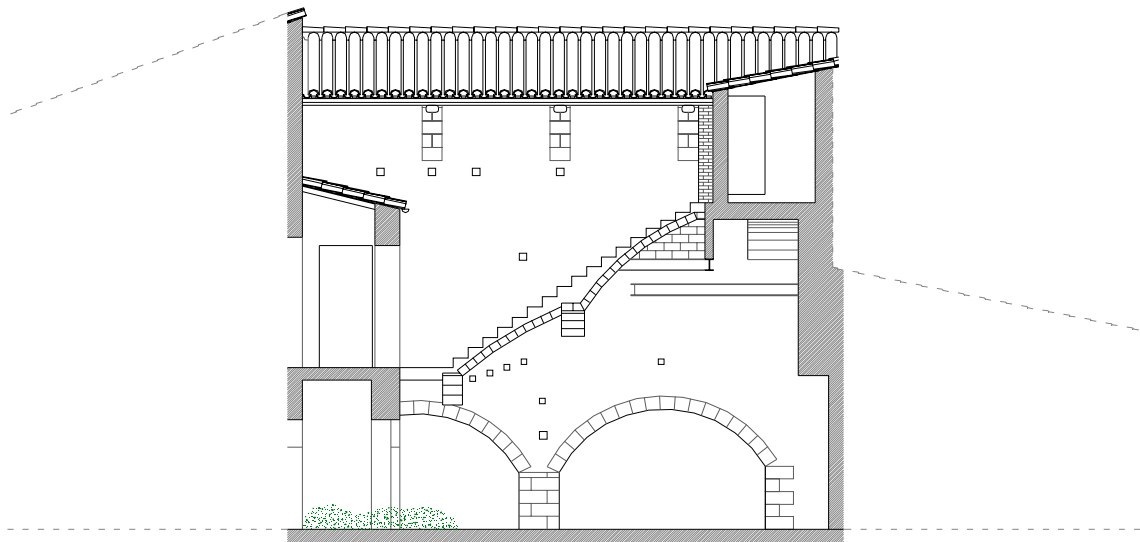
Esquema 13: Façana interior Sud

A la façana interior Sud trobem l'escala de pedra (Foto 30), les patologies de la qual s'han identificat en un dels apartats anteriors. També és pot observar el ràfec de coberta on les bigues pateixen símptomes de pudrició, tal i com s'ha comentat quan s'han identificat les patologies de l'habitació H.34. Cal dir que aquesta és una de les façanes on hi manquen més pedres.

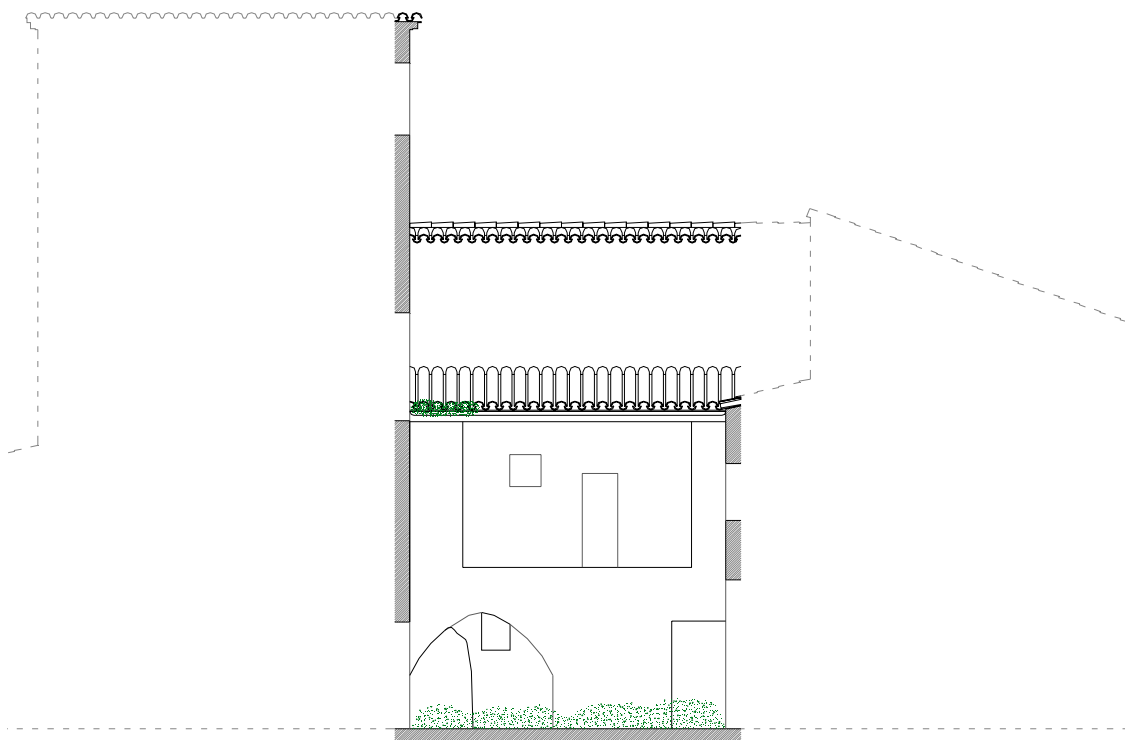
Esquema 14: Façana interior Nord

A la façana interior Nord, veiem un arc parabòlic tapiat amb pedra format amb dues obertures, una de les quals es troba deteriorada (Foto 31). La coberta del balcó és una de les poques on sí que hi trobem canal de recollida d'aigua, tot i que es troba en mal estat per la falta de manteniment i neteja, com demostra que hagin crescut herbes.

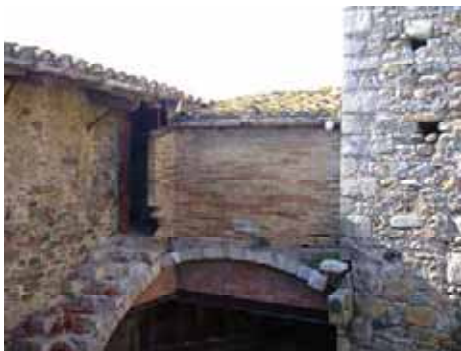
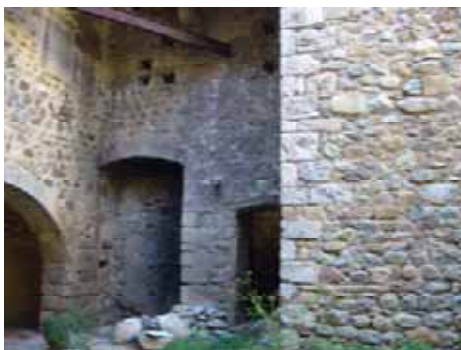
A la façana interior Oest, en el conjunt de la torre, si observem l'obertura de la primera planta ens adonem com la pedra que perfilava aquest forat a caigut. De la mateixa manera, també detectem l'absència de la pedra que formava el brancal i l'ampit d'una de les finestretes de la segona planta de la torre. Cal esmentar que si ho comparem amb la resta del mas és una de les façanes on més pedres hi falten.

Foto 31,32 i 33: Façana interior Oest

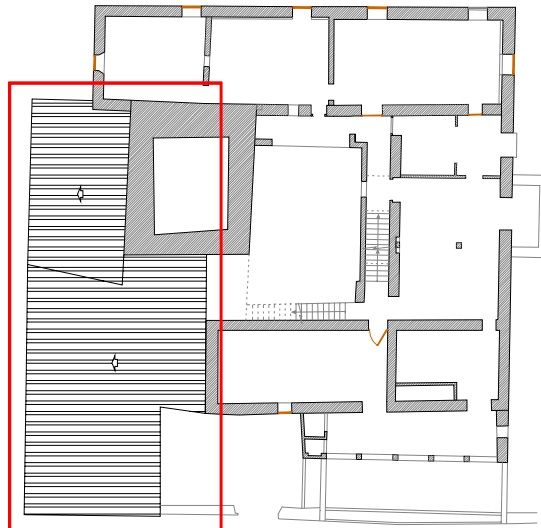
Tota la zona Oest (estances H.12 i H.13), que és de planta baixa (esquema 20) pateix entrades directes d'aigua a diferents punts, fins i tot hi ha una zona on la coberta està enderrocada (Foto 38).

Esquema 20: Entrada d'aigua coberta

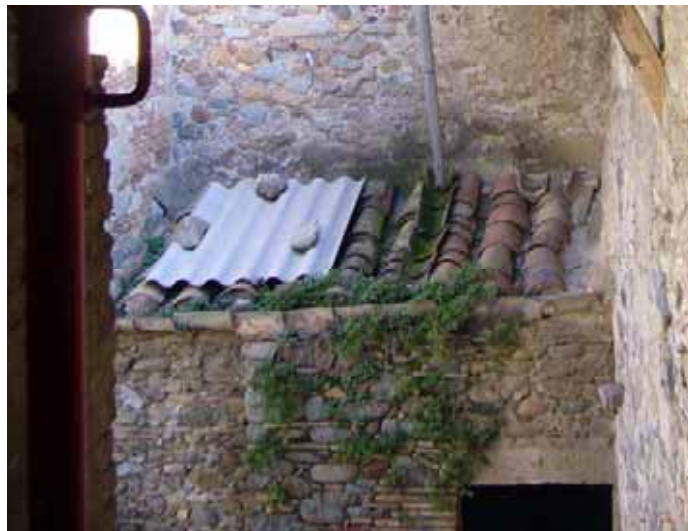
Pel que fa a les cobertes del patí interior també les trobem en mal estat de conservació. Algunes d'elles (Foto 40) han intentat reparar-les col·locant planxes de fibrociment.

Foto 40: Reparació de coberta amb planxa de fibrociment

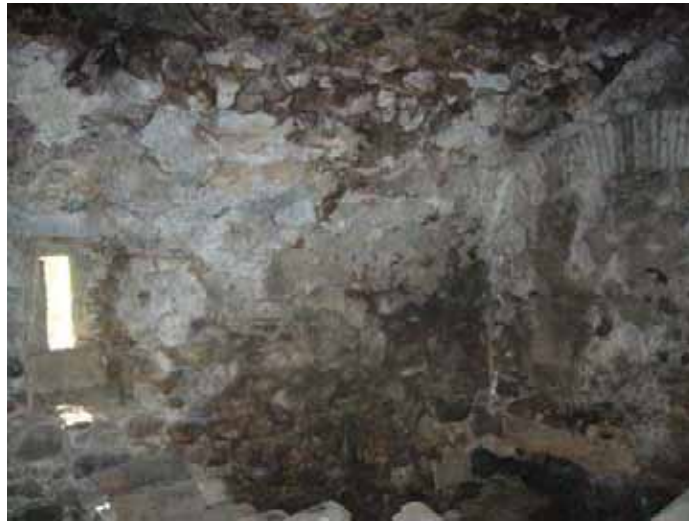
També tenim punts d'entrada d'aigua a les cobertes planes de l'edifici. Aquestes es troben situades a la planta primera i coincideixen amb l'estança H.22 (Foto 41) i al balcó de l'H.26 (Foto 42). Hi ha símptomes que ens indiquen que les cobertes estan sense impermeabilitzar. Això afavoreix a que hi hagi filtracions per capil·laritat que és reflecteixen en les estances inferiors.

Foto 41: Entrada d'aigua en l'estança inferior de la terrassa.

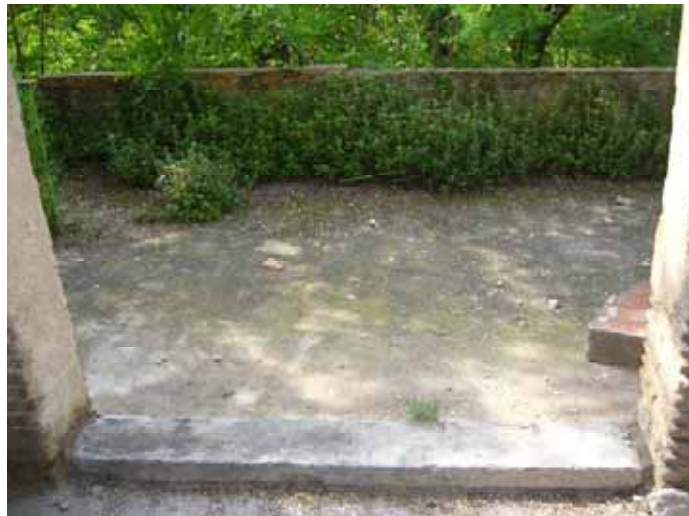
Foto 42: Entrada d'aigua per balcó de l'habitació H.26

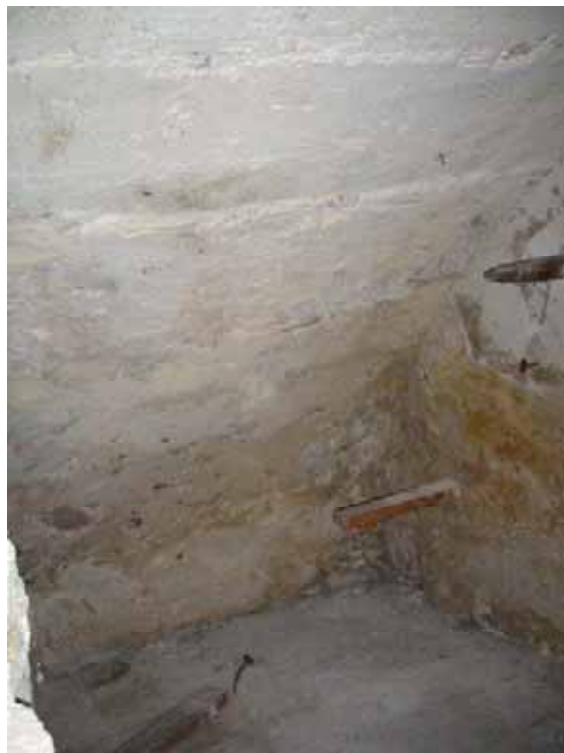
Foto 44: Volta d'escala interior

L'escala interior esta formada per dos trams diferents (Esquema 23). El que comunica amb la planta primera està fet mitjançant una volta d'escala d'argamassa i revestida amb morter de calç (Foto 44). La formació dels esglaons és amb carreus de pedra de banda a banda de l'escala. Aquest tram d'escala no pateix cap patologia, simplement el desgast pel pas del temps.

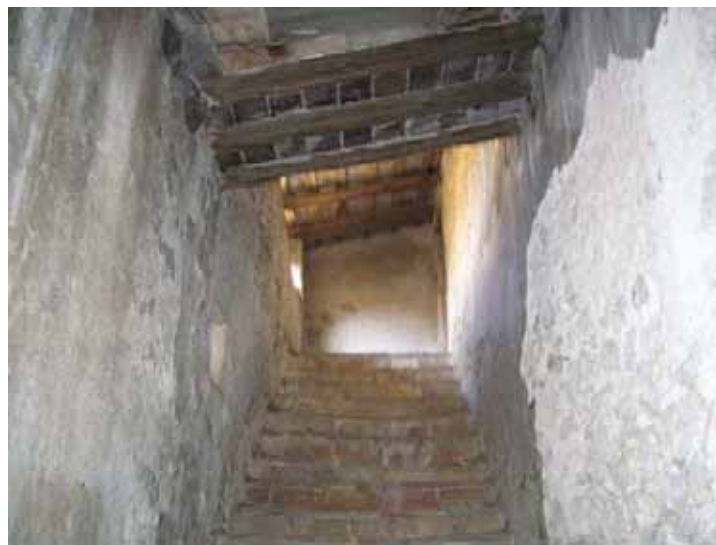
Foto 46: 2on tram d'escala interior vista des de la primera planta

El segon tram d'escala està construït amb una solera ceràmica nervada amb dues biguetes per evitar el pandeig. Aquesta zona es troba apuntalada i s'observa una fissura en el centre. Podem dir que el reforç de les biguetes ha sigut insuficient per evitar el pandeig (Foto 45). La formació dels esglaons s'ha fet amb rajol ceràmic. S'observa que hi ha esglaons trencats, però deduïm que ha estat provocat pel propi ús i el pas del temps. El replà de l'escala està format amb una volta rebaixada de rajol ceràmic i no presenta cap tipus de patologia.

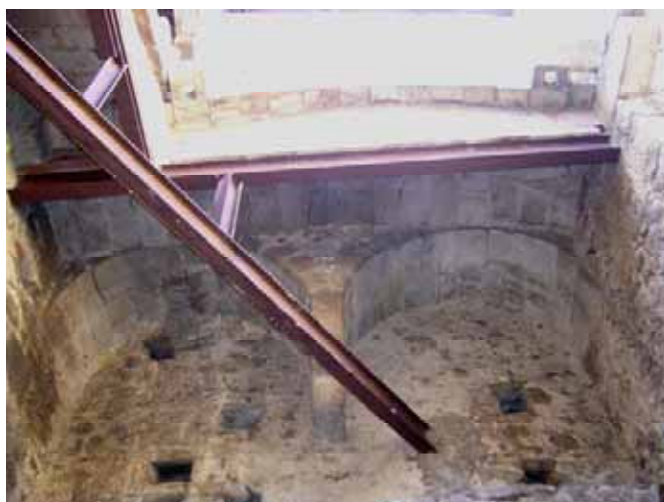
Foto 48: Reforç metàl·lic replà superior

L'escala exterior esta formada tota per pedra carejada. Hi trobem dues mènsules de pedra encastades, una al inici i l'altre al mig. Sobre aquestes hi recolzen dues voltes que formen la solera de l'escala. El nus d'arribada de l'escala amb el replà superior es troba reforçat amb una estructura metàl·lica que mostra símptomes d'oxidació (Foto 48). L'existència d'aquest reforç ens fa pensar que la solució inicial no va ser la correcta. L'esglaonat està format per carreus de pedra i podem veure (Foto 49) com manca algun d'ells. Suposem que aquesta mancança ha estat provocada per l'acció de l'home. D'altra banda, s'observa que no existeix cap tipus de barana en tot el tram d'escala, tot i saber per fotos històriques l'existència d'aquesta.

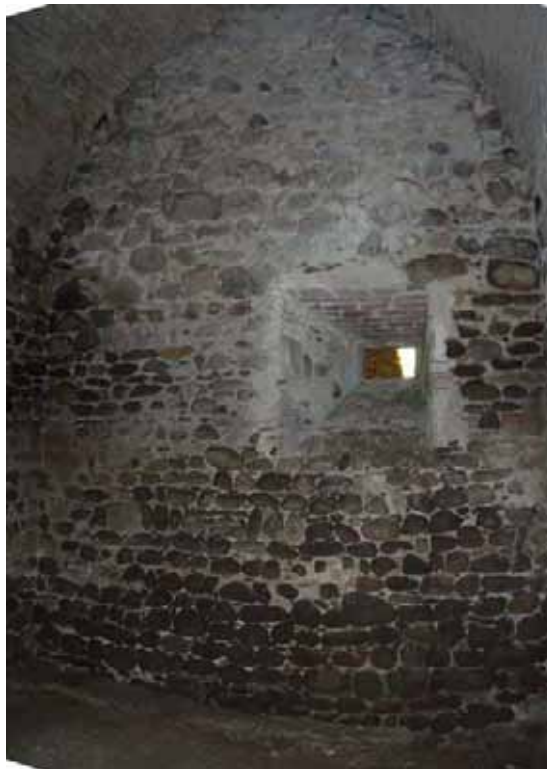
La torre, tot i ser l'estructura més antiga del conjunt, és una de les que presenta millor estat de conservació. A la planta baixa només es pot accedir des del pati interior. Les parets són de pedra i de gruixos superiors a un metre. El sostre està format per una volta de mig punt, revestida amb morter de calç. S'observa un petit forat rectangular que comunica amb la planta superior (Foto 50).

Foto 50: Finestra en paret de la torre

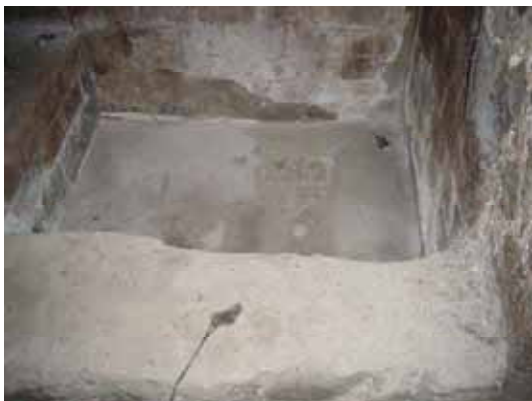
Foto 51: Forat a terra

El paviment és el propi terreny i és per això l'alt contingut d'humitat en la part inferior de les parets. En una de les cantonades trobem un forat a terra (Foto 51), no més d'un metre quadrat, el significat del qual no l'hem sapigut deduir.

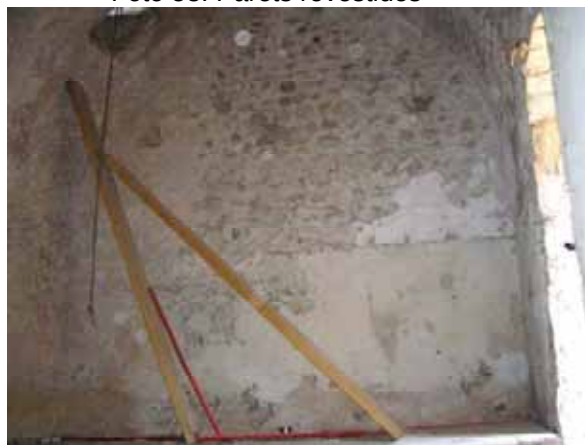
A la planta primera de la torre, que correspon a segona planta de la resta de l'edifici, és troba la mateixa tipologia estructural, amb diferència que a mesura que anem guanyant alçada el gruix de les parets va disminuint. En aquesta planta també podem dir que tant sostres com parets estan revestits (Foto 53), tot i que hi ha zones que aquest revestiment ha caigut (Foto 54). El paviment és de rajol ceràmic amb l'obertura que comunica amb la planta baixa.

Foto 54: Revestiment de parets caigut

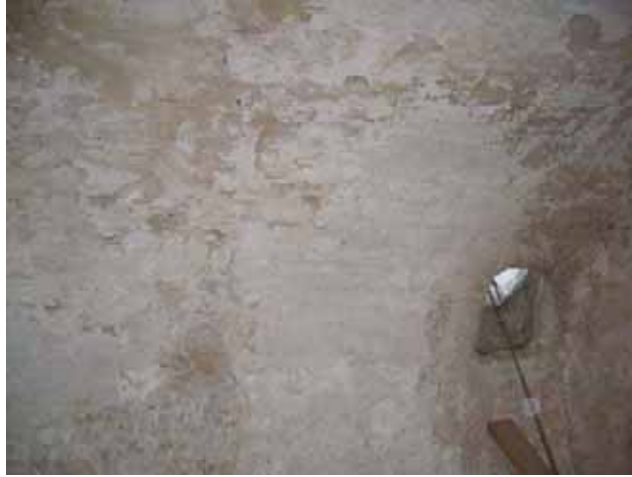
Foto 55: Obertura d'accés a planta 2<sup>a</sup>

Tot i l'existència d'aquesta obertura (Foto 55), l'accés a través d'ella és molt insegur i ens ha sigut impossible accedir a la planta segona. El que si que s'ha pogut deduir és el sistema estructural de la coberta, que és tracta d'una coberta de teula àrab construïda a salt de garsa sobre un bigam de fusta.

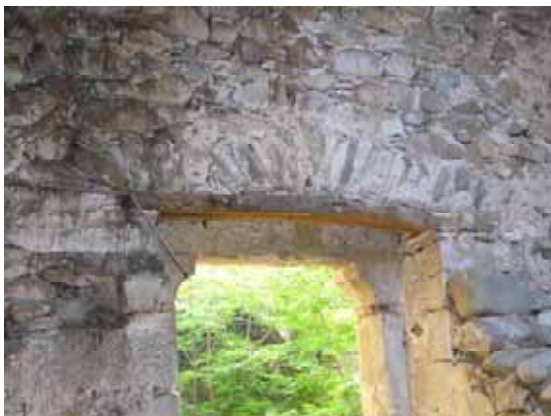
Donat que les parets de façana són de gruixos considerables i amb un dintell de pedra no es cobreix la totalitat de l'amplada, per la part interior trobem un altre dintell adossat als de pedra. Aquests solen ser en forma *d'arc de pedra col·locat a dovella* (Fotos 59). Al contrari que els de pedra, aquests presenten alguna anomalia pel que fa a la seva resistència mecànica. Com podem observar en les fotografies podem trobar alguna dovella despenjada de l'arc o algun dels dintells reforçat amb fusta (Fotos 58). Caldria reconstruir l'arc o aplicar-hi algun reforç.

Foto 58: Reforç amb fusta de dintell

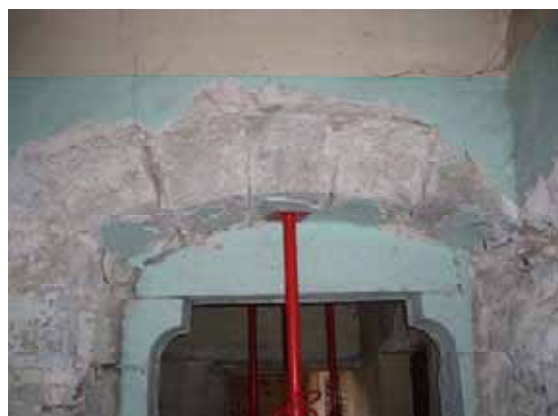
Foto 59: Arc a dovella apuntalat

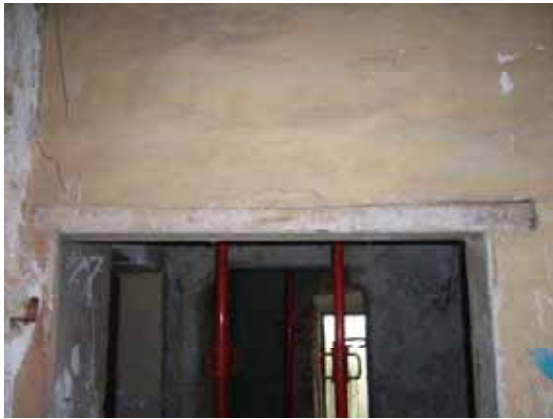
Una de les tipologies més utilitzades a l'interior de l'edifici són els dintells de fusta, sobretot en els passos de portes (Fotos 63) i en la formació, per la part interior, d'obertures de finestres (Foto 64). Aquests són els que es troben en un estat més precari, ja que la majoria presenten símptomes evidents d'atacs d'agents biòtics com corc petit o fongs.

Foto 63: Dintell de fusta en pas interior

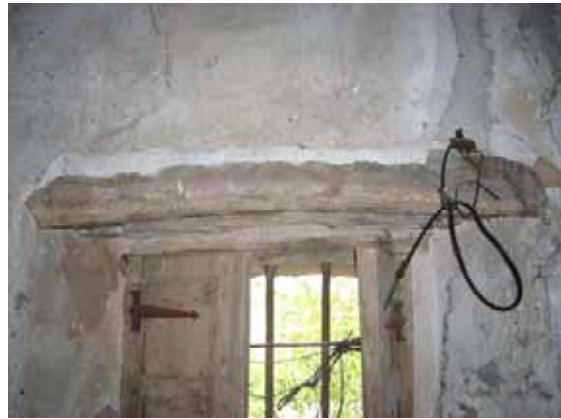
Foto 64: Dintell de fusta en finestra

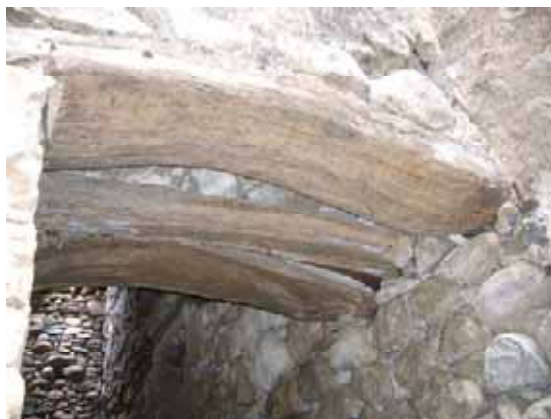
Tanmateix també podem trobar aquest tipus de dintell en obertures del pati interior (Foto 65). Per tant, els trobem en contacte directe amb la intempèrie, mostrant d'aquesta manera símptomes evidents d'atacs abiòtics com la pluja o el sol. Caldria estudiar la necessitat d'aplicar un tractament curatiu i preventiu o substituir aquells que estiguin més malmesos.

Foto 65: Dintell de fusta a l'exterior

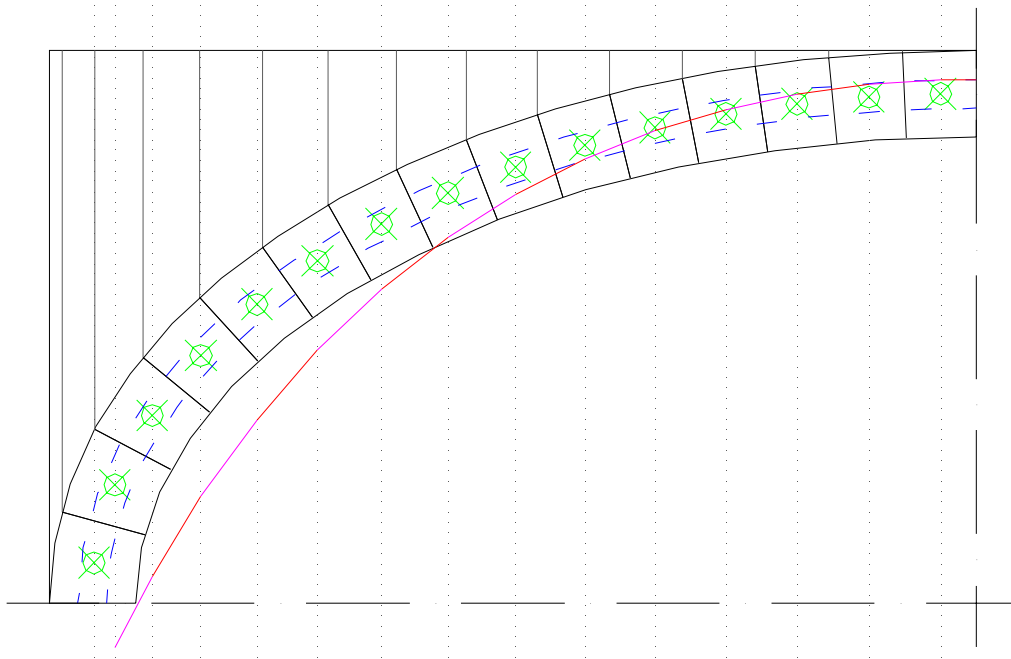
Com s'observa a la figura següent, la línia de la volta no coincideix amb la línia òptima de descàrrega. Això vol dir que aquesta volta és troba sobrecarregada i just en aquest punt es trenca a compressió.
