El cingle de Castellfollit s'escapça un xic més

Les pluges causen un despreniment de roca i terra a sota del mirador
No hi ha risc per als que viuen a dalt

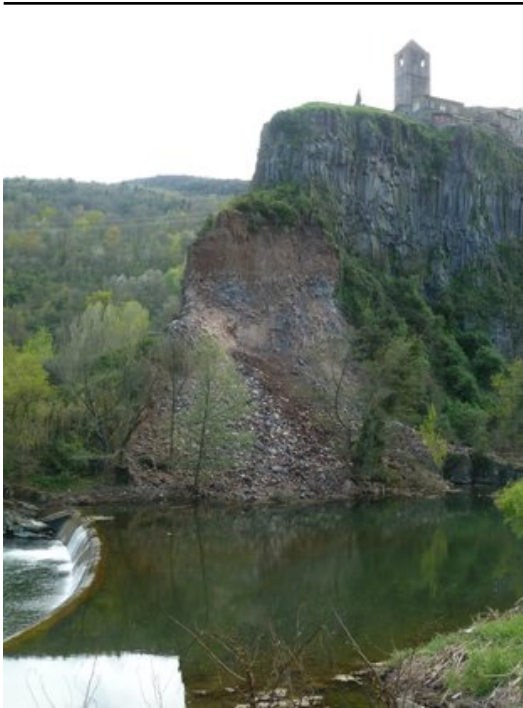
Una vista de l'esllavissada que s'ha produït a un dels extrems de la cinglera. Foto: J.C.

Una esllavissada de terra i roques ha deixat al descobert una part important de la colada de lava basàltica de l'extrem de la cinglera, a sota mateix del mirador de l'església antiga de Castellfollit de la Roca. Aquest despreniment es va produir cap a dos quarts de tres de la matinada de dijous passat i els tècnics del Parc Natural de la Zona Volcànica de la Garrotxa creuen que es deu a l'estovament de les capes argiloses del terreny produït arran de les tempestes del mes passat i de l'episodi de pluges de principi de la setmana passada.

L'esllavissada ha estat únicament de la terra, roques i vegetació que s'han anat acumulant a sobre del graó que acaba la cinglera cap al riu Fluvià. Segons els tècnics, no s'ha tractat d'una esllavissada de blocs de basalt com en altres ocasions, ni la part despresada comporta cap risc per les cases i l'església que hi ha dalt del cingle.

El geòleg del Parc Natural de la Garrotxa, Llorenç Planagumà, ha remarcat que aquest tipus de desprendiments es produeixen cada deu o vint anys i que, no fa pas gaire, se n'ha produït algun al sector del Turonell, just a l'altra banda de la cinglera. Segons ell, el de la matinada de dijous no comporta cap risc per a les persones que viuen a les cases de dalt de la cinglera, ni per a l'estabilitat del mirador de l'església.

Per Llorenç Planagumà no cal, doncs, fer-hi res més enllà del seguiment que habitualment es fa de l'estabilitat de les columnes de basalt de la paret més famosa del Parc Natural de la Zona Volcànica de la Garrotxa.
