Roses no recuperarà el refugi de la plaça Prim perquè està molt deteriorat

L'Ajuntament ha recobert les restes i es planteja marcar-ne el traçat al nou paviment que es col·locarà a l'espai

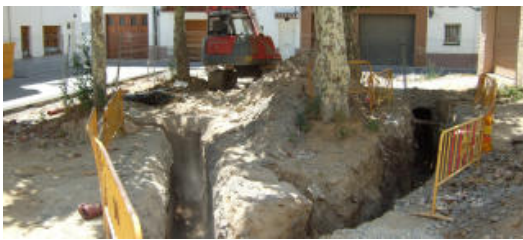
Les obres de la plaça prim van permetre redescobrir el refugi de la guerra civil.

L'Ajuntament de Roses (Alt Empordà) no recuperarà el refugi antiaeri descobert al subsòl de la plaça Prim perquè està molt deteriorat. Un informe rebutja rehabilitar-lo, perquè els murs estan molt malmesos, el passadís és massa estret i el seu estat de conservació no ho fa aconsellable. De fet, gran part del passadís no té sostre, perquè les arrels dels arbres o les obres d'edificis que

L'estudi, però, ha posat de manifest que el refugi està molt malmès. Pateix problemes greus de filtracions d'aigua i, a més, té nombroses deficiències (perquè es va construir de manera rudimentària amb manca de materials).

Amb les excavacions s'han descobert dues entrades, situades al nord-est de la plaça. Al llarg del traçat del passadís, no es conserva el sostre ni la majoria de les seves parets, malmeses per les obres d'edificis (fetes

amb el pas del temps) i per les arrels dels arbres plantats a la plaça.

En definitiva, només es conserva un tram sense pavimentar d'uns 40 metre lineals i els graons de les escales d'entrada al refugi. Això fa, segons indica l'Ajuntament de Roses, que no pugui ser visitable en condicions de seguretat òptimes.
