Begur reobre el camí de ronda en el tram de la cala Moreta

L'Ajuntament ha invertit prop de 60.000 euros en la col·locació i reforç de malla metàl·lica

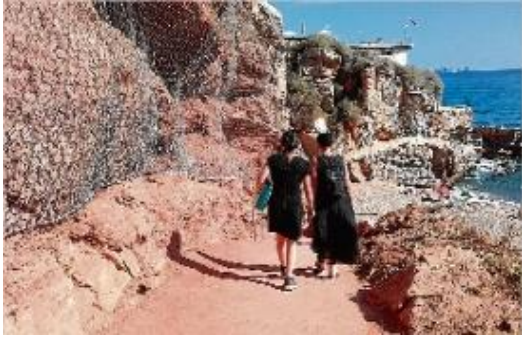
El camí de ronda està reobert de nou al passeig dels vianants.

Fonts municipals han informat que l'actuació ha consistit a col·locar tanca metàl·lica recoberta de plàstic -per evitar l'oxidació- a gran part del talús del camí de ronda de cala Moreta. Fins i tot, en algun punt s'ha reforçat aquesta tanca amb una altra amb anelles, ja que és un punt molt inestable. A més, també s'han col·locat en una altra zona vuit barretes de tres metres de profunditat per assegurar-la.
