# Blanes treballa per assentar l'edifici que s'ha descalçat

Els veïns critiquen que ja van alertar de les esquerdes i que no se'ls va desallotjar d'urgència fins dos dies després

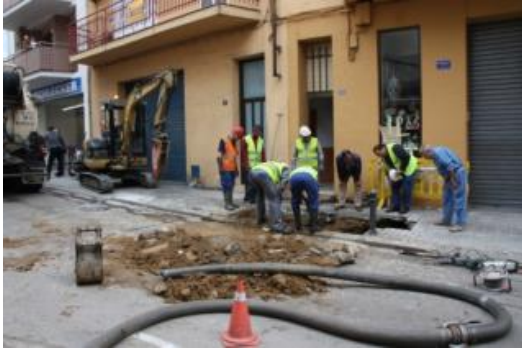
Els tècnics intenten reforçar l'estructura de sota la vorera perquè l'edifici no cedeixi i no hi hagi perill | ACN

Per això, s'injectarà formigó ràpid i es col·locaran plaques de ferro al lloc on l'aigua ha arrossegat la sorra. "Treballem a contrarellotge, sobretot perquè avui es preveuen noves pluges i hem de fer la reparació immediatament", ha explicat el regidor. Lupiáñez també ha dit que aquesta tarda els serveis tècnics i l'arquitecte municipal revisaran l'obra i veuran si els veïns poden tornar a casa, o bé cal esperar-se més temps.
